# Gefahrenkarte Walchwil

## Technischer Bericht

Sarnen, 05. Dezember 2019

Projekt: Revision Gefahrenkarte Walchwil

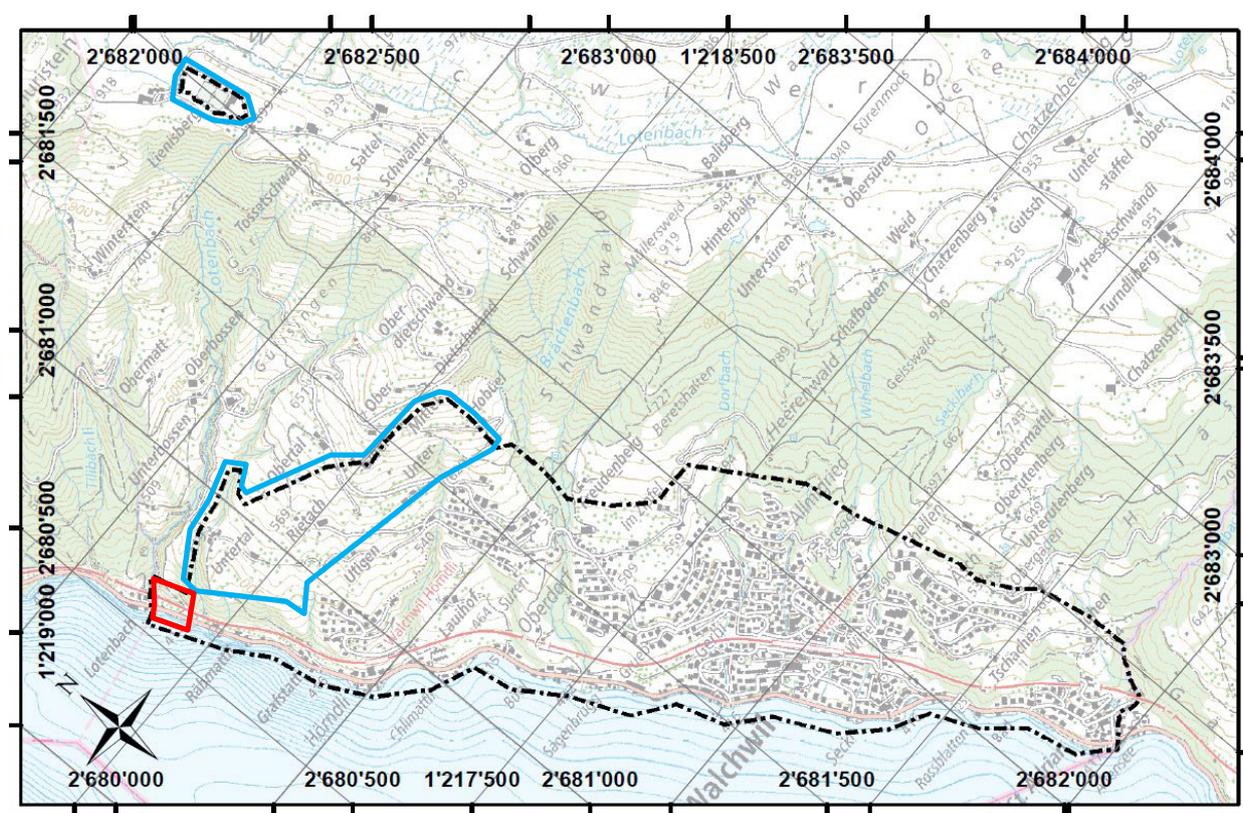
Abbildung 2: Perimeter Revision Gefahrenkarte Walchwil (schwarz gestrichelte Umhüllung, Massstab 1:25'000)

Im Rahmen der Revision waren zwei Teilbereiche neu zu beurteilen: das Gebiet Lienisberg mit der Sportanlage sowie der Grindwäschibach (Wasserprozesse) resp. der Hangbereich Rietach – Gibel (Sturz/Rutsch). In der Abbildung unten ist der Perimeter für die Revision mit schwarz gestrichelter Umhüllung dargestellt. Die beiden blauen umrahmten Flächen des Perimeters sind die Bereiche, welche für alle Prozesse komplett neu beurteilt wurden. Das rot umrahmte Gebiet wurde bezüglich Massenbewegung aus der Gefahrenkarte SBB Oberwil – Walchwil (Berwert-Lopes / GEOTEST, 2006) übernommen.

Die Beurteilung des Lotenbach im Bereich der SBB und Kantonsstrasse (roter Perimeter unten) sowie die neuen Hochwasserkoten für den Zugersee wurden aus der Revision der Gefahrenkarte Stadt Zug übernommen (Holinger AG 2019).

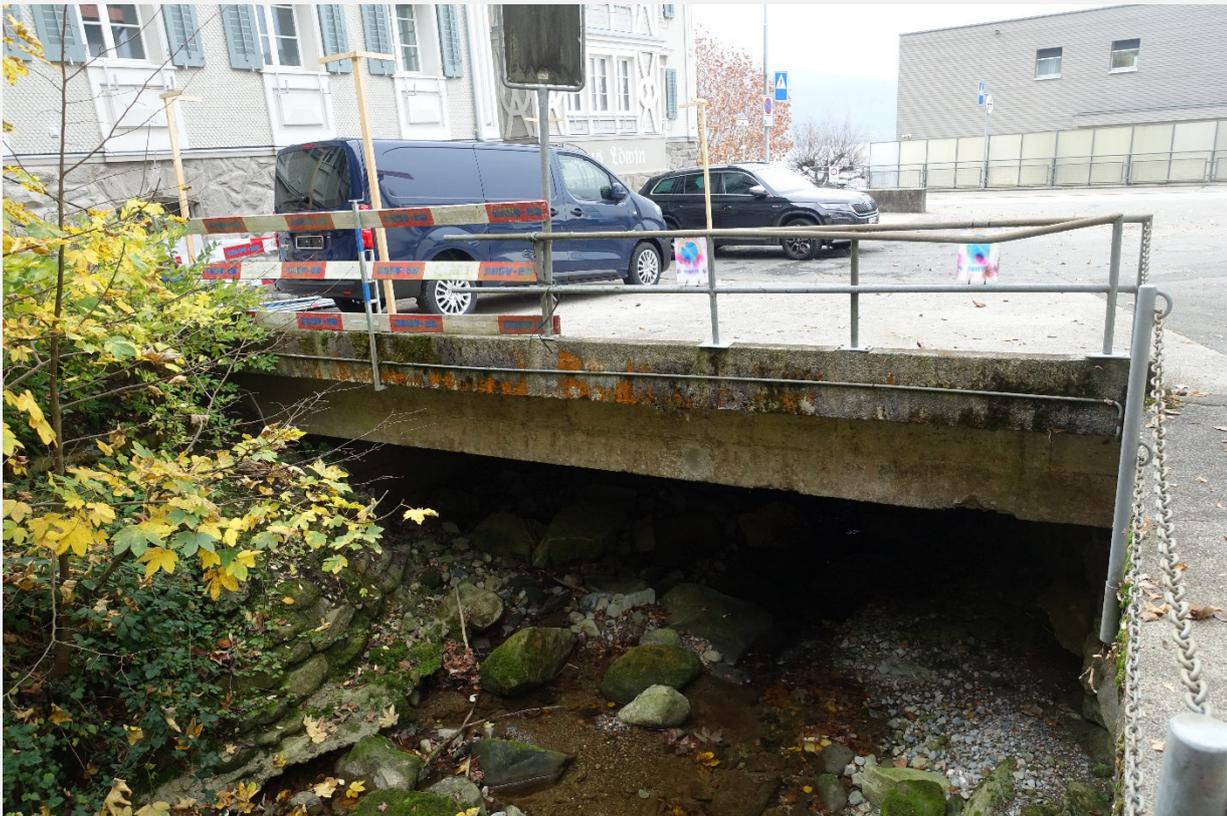
Art der Schwachstelle: Durchlass, Kapazität Reinwasser gemäss Angaben Kanton 23 m<sup>3</sup>/s, unter Druck 27 m<sup>3</sup>/s.

baulicher Zustand / Unterhalt: Teil Neubau unter Kantonsstrasse von 2006: gut, vorgelagerter Trompeteneinlauf: intakt, Erosion / Unterspülung

Ereignisfrequenz	häufig 10-30 Jahre	selten 30-100 Jahre	sehr selten 100-300 Jahre	EHQ >>300 Jahre
Minderung Abflusskapazität durch Verklausung und Auflandung [%]:	-	0-25	25-50	50-75
Bemerkungen:	- Verklausung durch Schwemmholz und Wasseraustritt von geringen Intensitäten ab HQ <sub>100</sub> möglich, bei HQ <sub>300</sub> Kapazität des Durchlasses zu gering, Verklausung und Auflandung von Holz und Geschiebe wahrscheinlich, Austritt von mittleren Intensitäten.

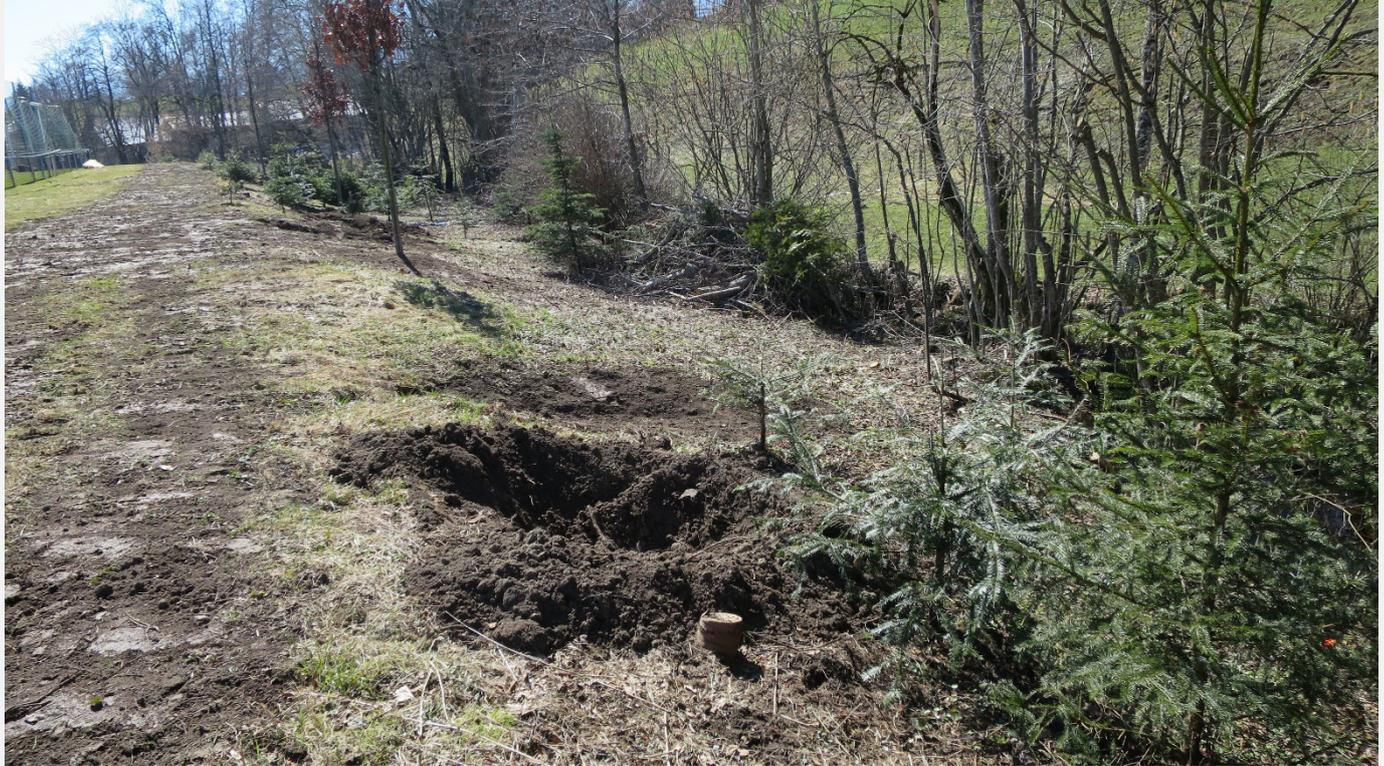
Art der Schlüsselstelle: *Offenes Gerinne mit einzelnen Brücken*

baulicher Zustand /  
Unterhalt: *gut*

Methode zur Kapazitätsberechnung:	Strickler								
Geometrie:	Trapez mit Vorland	Dimension [m]:	$\emptyset$	B	1.5 - 4	H	1.0 - 2.7	Neigung	
charakteristische Korndurchmesser [cm]:		k-Werte [m <sup>1/2</sup> /s]:	Sohle 15	Böschung links		Böschung rechts		Sohlen-gefälle [%]:	5 - 8%
Kapazitätsreduzierende Faktoren:									
Bemerkungen:	<p>Das Gelände orographisch rechtsseitig des Gerinnes ist immer tiefer als linksseitig, somit finden Ausbrüche auf diese Seite statt. Aufgrund der mehrheitlich breiten Überschwemmungsflächen rechtsseitig ist kaum mit einem Überfluten der linken Seite zu rechnen.</p> <p>Ausbrüche bei den Brücken werden nicht im Detail berücksichtigt, da die Fließwege gegen das Gerinne resp. die Landwirtschaftsfläche gehen und den Sportplatz nicht tangieren.</p>

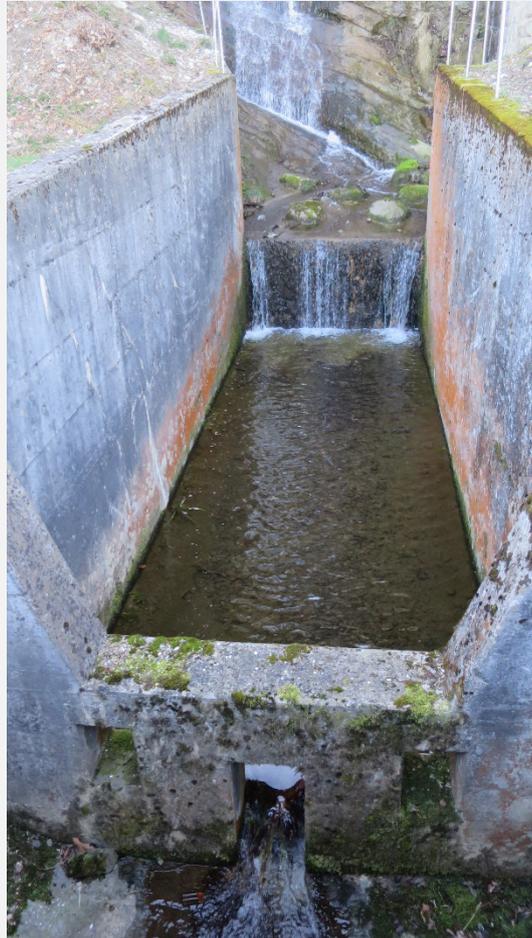
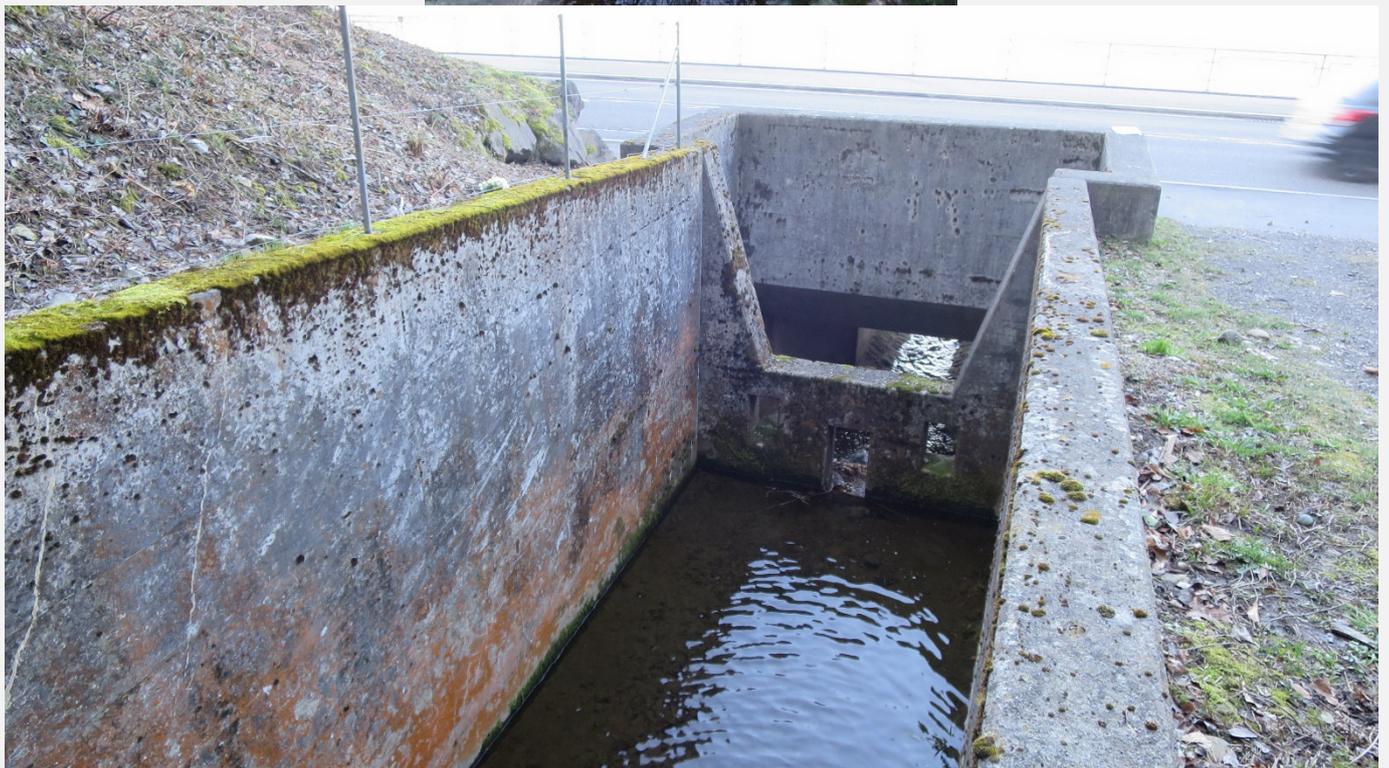
Fläche EZG [km²]:	0.42	Kote [m ü.M.]:	420	Koordinaten (X/Y):	2 680 650	1 218 560
Art der Schlüsselstelle:	Geschiebesammler und Durchlass					
baulicher Zustand / Unterhalt:	Guter Zustand

Methode zur Kapazitätsberechnung:	Strickler für Durchlass								
Geometrie:	Rechteck	Dimension [m]:	$\varnothing$	B	2	H	2.5	Neigung	
charakteristische Korndurchmesser [cm]:		k-Werte [m <sup>1/3</sup> /s]:	Sohle	40	Böschung links	Böschung rechts		Sohlengefälle [%]:	1.5
Kapazitätsreduzierende Faktoren:	Rückstau durch See und Ablagerungen von Geschiebe								
Bemerkungen:	Der Geschiebesammler weist eine Kapazität von ca. 40 m <sup>3</sup> auf, danach wird Geschiebe in den Durchlass ausgetragen.

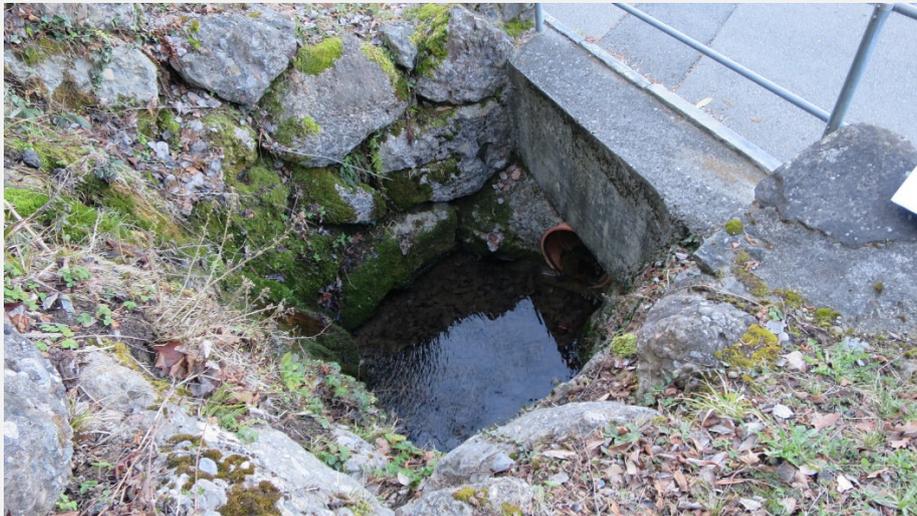
Fläche EZG [km²]:	0.035	Kote [m ü.M.]:	425	Koordinaten (X/Y):	2 680 677	1 218 487
Art der Schlüsselstelle:	Einlauf in Durchlass mit Absturz					
baulicher Zustand / Unterhalt:	gut

Methode zur Kapazitätsberechnung:	Nach Böll für Rohrdurchlässe						
Geometrie:	Kreisprofil	Dimension [m]:	∅	0.5	B	H	Neigung
charakteristische Korndurchmesser [cm]:		k-Werte [m <sup>1/3</sup> /s]:	Sohle	90	Böschung links	Böschung rechts	Sohlengefälle [%]:
Kapazitätsreduzierende Faktoren:	Verklauung und Auffüllung des Auffangraumes vor DL						
Bemerkungen:

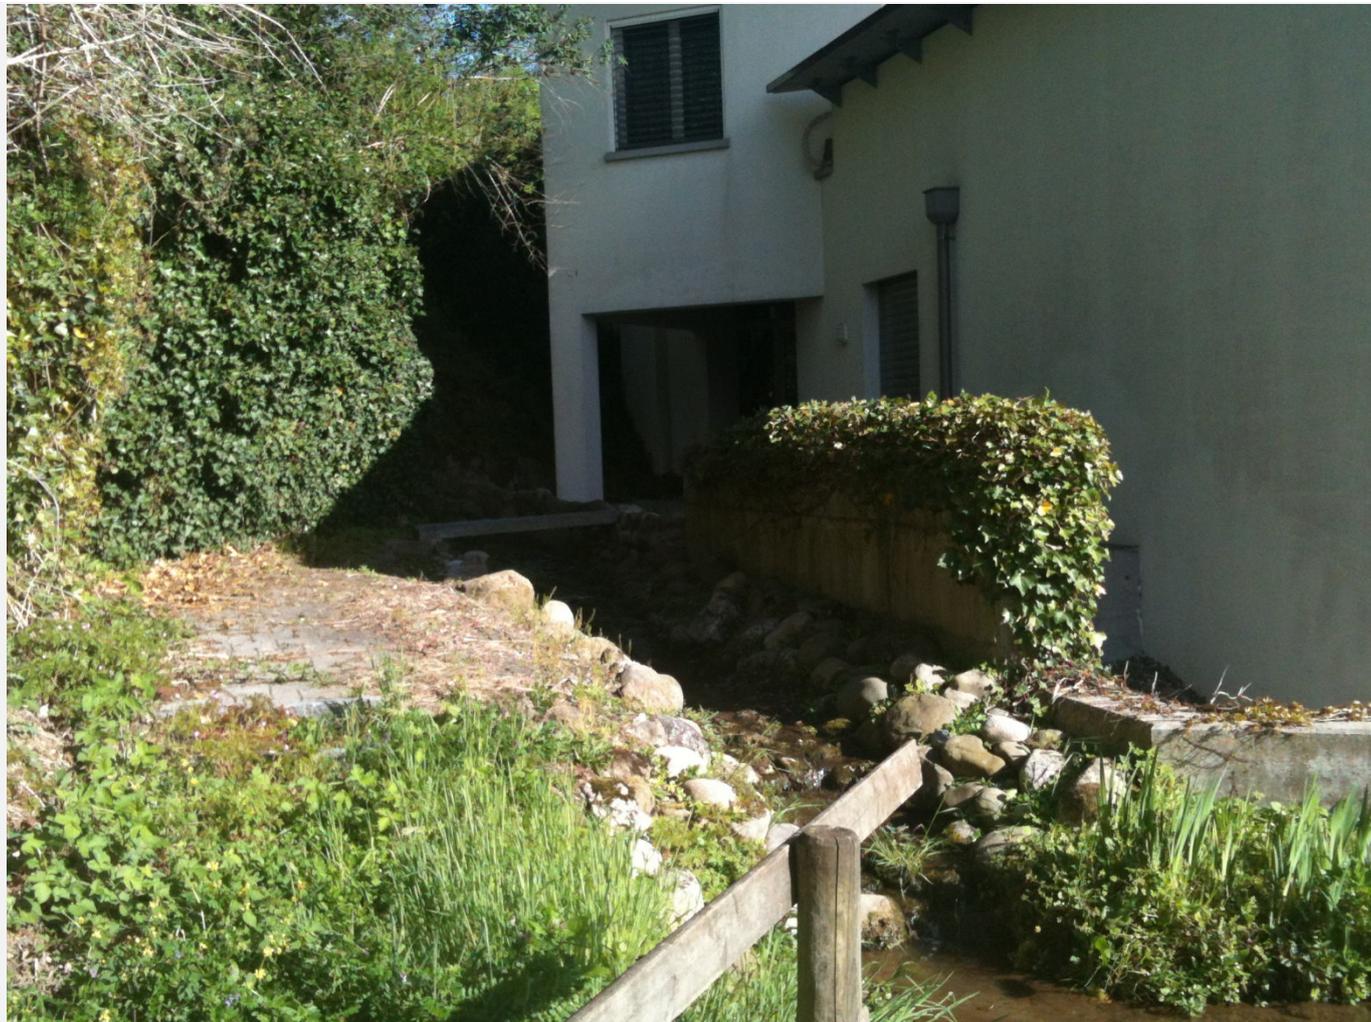
Fläche EZG [km²]:	0.04	Kote [m ü.M.]:	425	Koordinaten (X/Y):	2 680 840	1 218 080
Art der Schlüsselstelle:	Gefällsknick und knapper Gerinnequerschnitt					
baulicher Zustand / Unterhalt:	gut

Methode zur Kapazitätsberechnung:	Strickler								
Geometrie:	Trapez	Dimension [m]:	$\emptyset$	B	0.5	H	0.4-0.6	Neigung	Ca. 1:1
charakteristische Korndurchmesser [cm]:		k-Werte [m <sup>1/3</sup> /s]:	Sohle 30	Böschung links		Böschung rechts		Sohlengefälle [%]:	5
Kapazitätsreduzierende Faktoren:	-								
Bemerkungen:

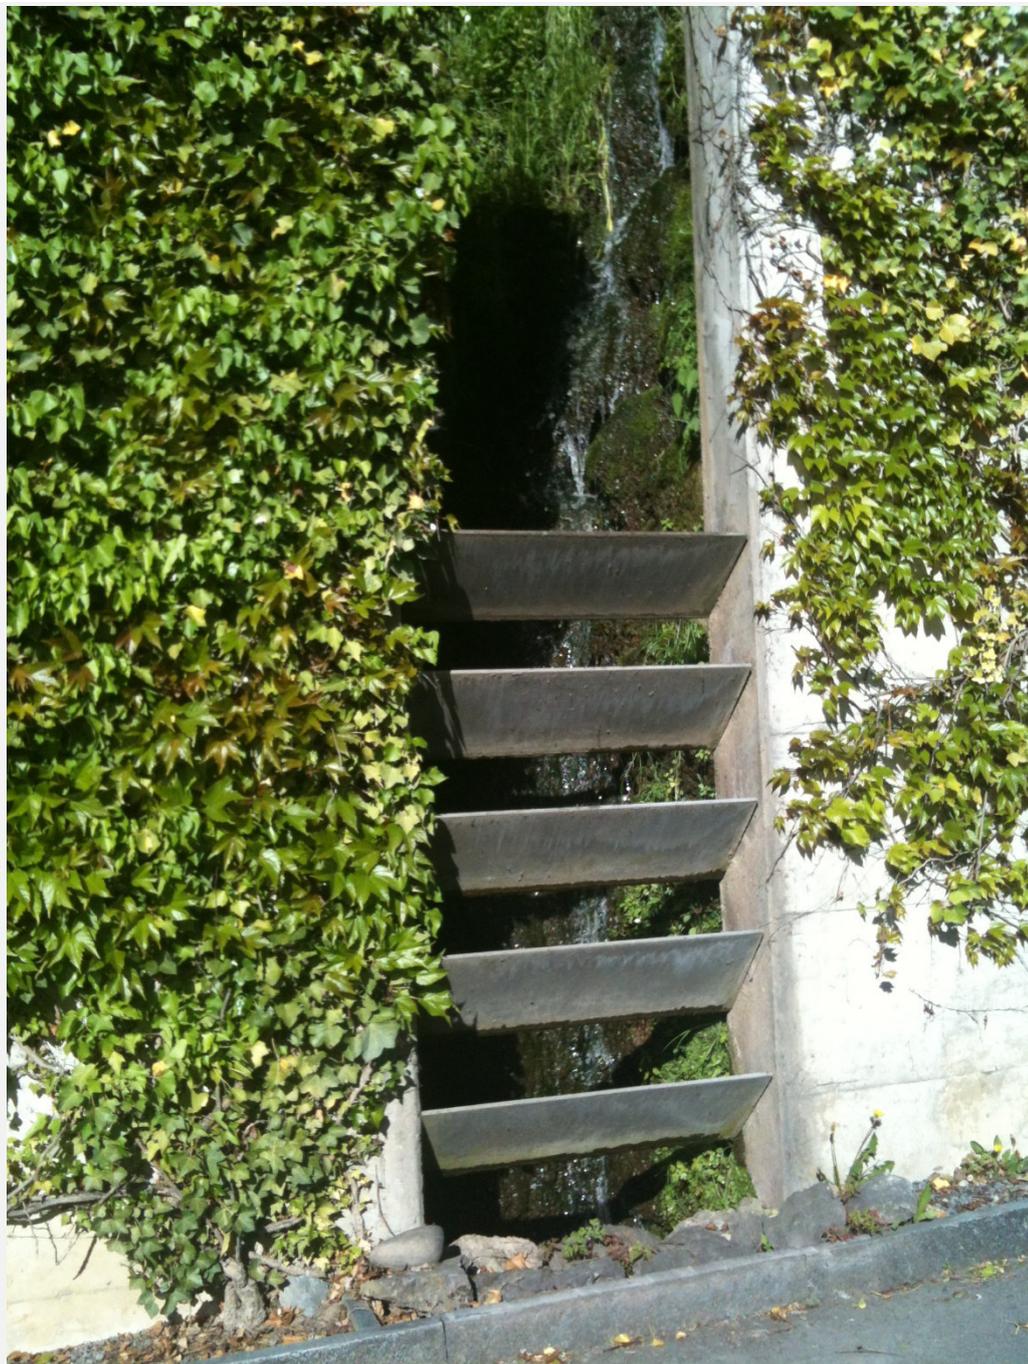
Fläche EZG [km²]:	0.04	Kote [m ü.M.]:	420	Koordinaten (X/Y):	2 680 826	1 218 087
Art der Schlüsselstelle:	Durchlass					
baulicher Zustand / Unterhalt:	Gut

Methode zur Kapazitätsberechnung:	Strickler							
Geometrie:	Rund	Dimension [m]:	∅	Ca. 0.5	B	H	Neigung	
charakteristische Korndurchmesser [cm]:		k-Werte [m <sup>1/3</sup> /s]:	Sohle		Böschung links	Böschung rechts	Sohlengefälle [%]:	Ca. 13
Kapazitätsreduzierende Faktoren:	-							
Bemerkungen:

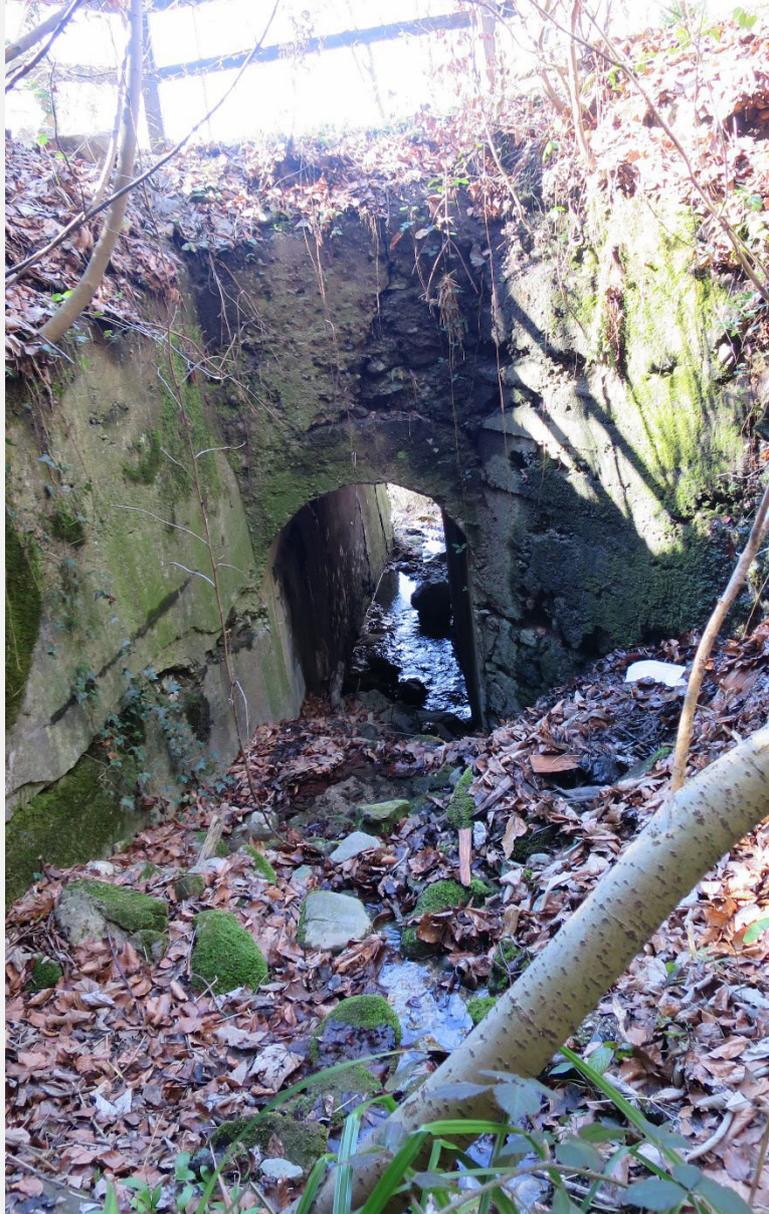
Art der Schlüsselstelle: Durchlass Vorderbergstrasse

baulicher Zustand / Unterhalt: Alt, guter Zustand. Ablagerungen von Geschiebe im Durchlass

Methode zur Kapazitätsberechnung:	Strickler								
Geometrie:	Rechteck	Dimension [m]:	$\emptyset$	B	1	H	2	Neigung	
charakteristische Korndurchmesser [cm]:		k-Werte [m <sup>1/2</sup> /s]:	Sohle 20	Böschung links		Böschung rechts		Sohlen-gefälle [%]:	12
Kapazitätsreduzierende Faktoren:	Ablagerungen von Geschiebe und Holz								
Bemerkungen:

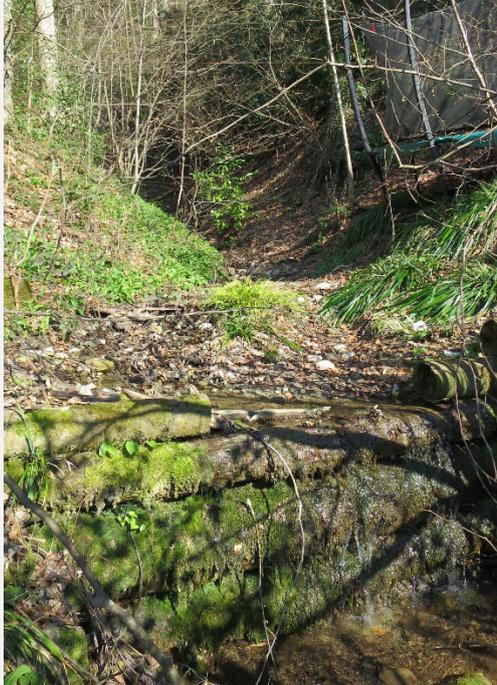
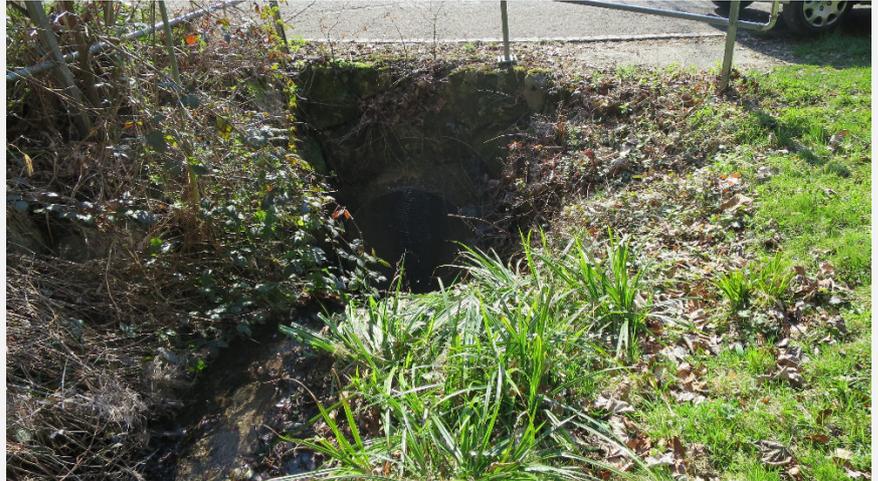
Fläche EZG [km²]:	0.14	Kote [m ü.M.]:	550	Koordinaten (X/Y):	2 681 452	1 218 214
Art der Schlüsselstelle:	Flachstrecke und Durchlass					
baulicher Zustand / Unterhalt:	Morsche Holzsperrre, sonst guter Zustand

Methode zur Kapazitätsberechnung:	Strickler							
Geometrie:	Rund	Dimension [m]:	∅	1.2	B	H	Neigung	
charakteristische Korndurchmesser [cm]:		k-Werte [m <sup>1/3</sup> /s]:	Sohle	80	Böschung links	Böschung rechts	Sohlengefälle [%]:	10
Kapazitätsreduzierende Faktoren:								
Bemerkungen:

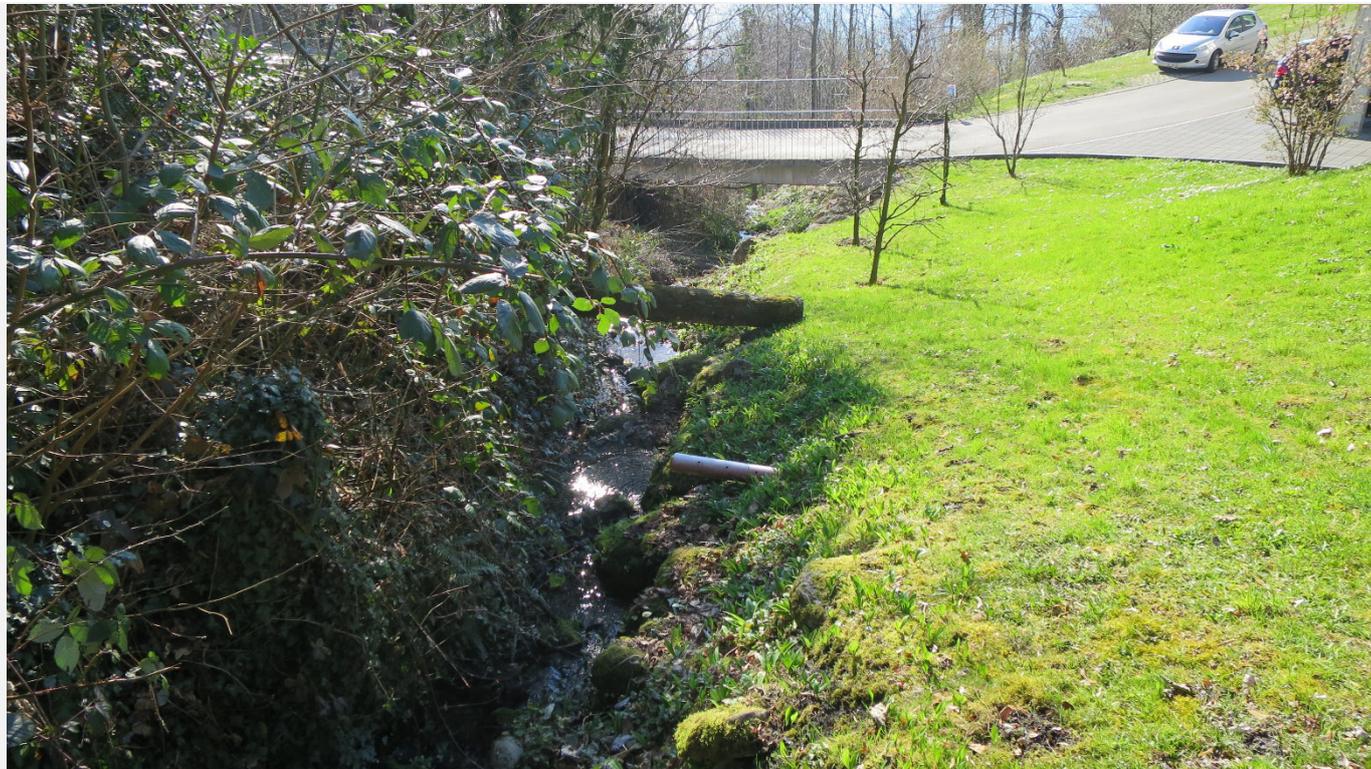
Fläche EZG [km <sup>2</sup> ]:	0.14	Kote [m ü.M.]:	535 - 545	Koordinaten (X/Y):	2 681 420	1 218 195
Art der Schlüsselstelle:	Offenes Gerinne					
baulicher Zustand / Unterhalt:	gut

Methode zur Kapazitätsberechnung:	Strickler									
Geometrie:	Trapez	Dimension [m]:	$\emptyset$		B	0.6-1	H	0.8-1.2	Neigung	
charakteristische Korndurchmesser [cm]:		k-Werte [m <sup>1/2</sup> /s]:	Sohle	25	Böschung links	25	Böschung rechts	25	Sohlengefälle [%]:	20
Kapazitätsreduzierende Faktoren:	-									
Bemerkungen:

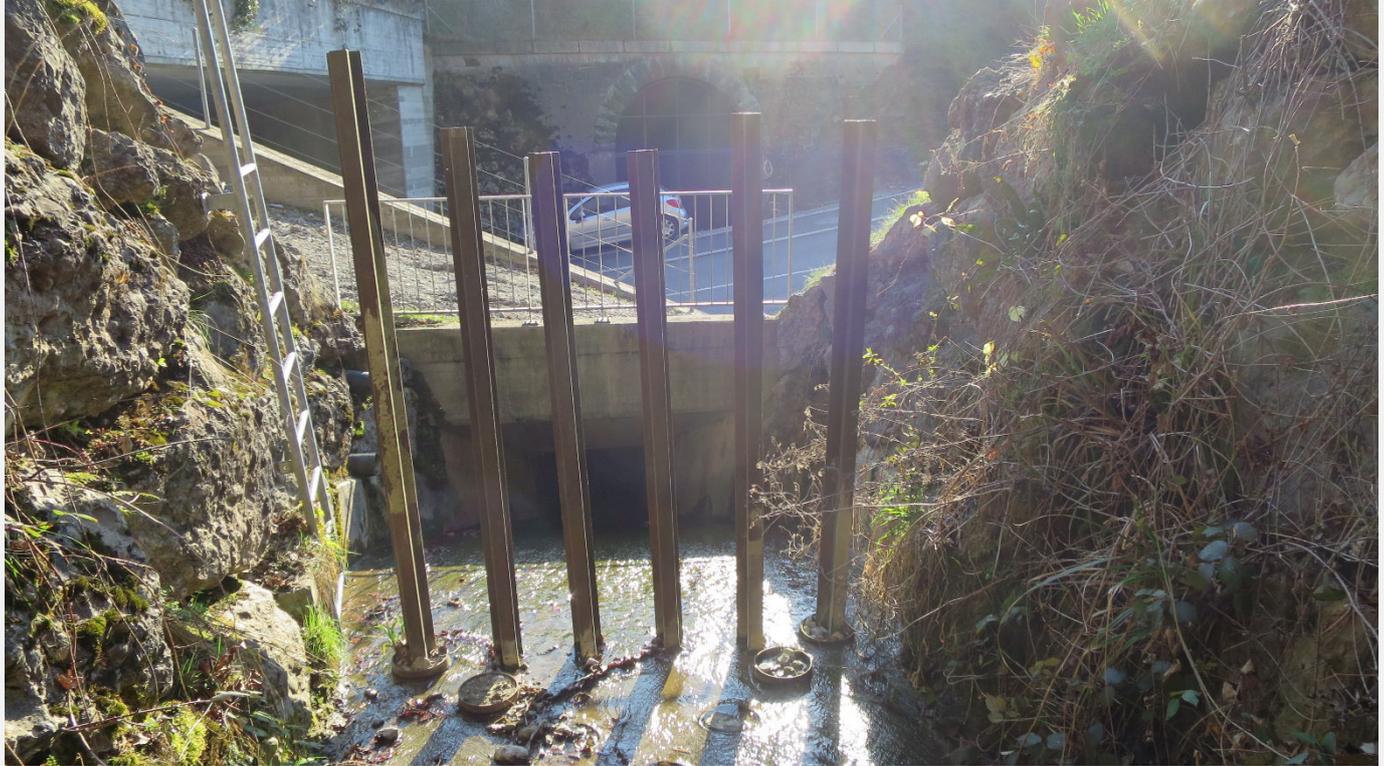
Art der Schlüsselstelle: Holzrechen und Durchlass

baulicher Zustand /  
Unterhalt: gut

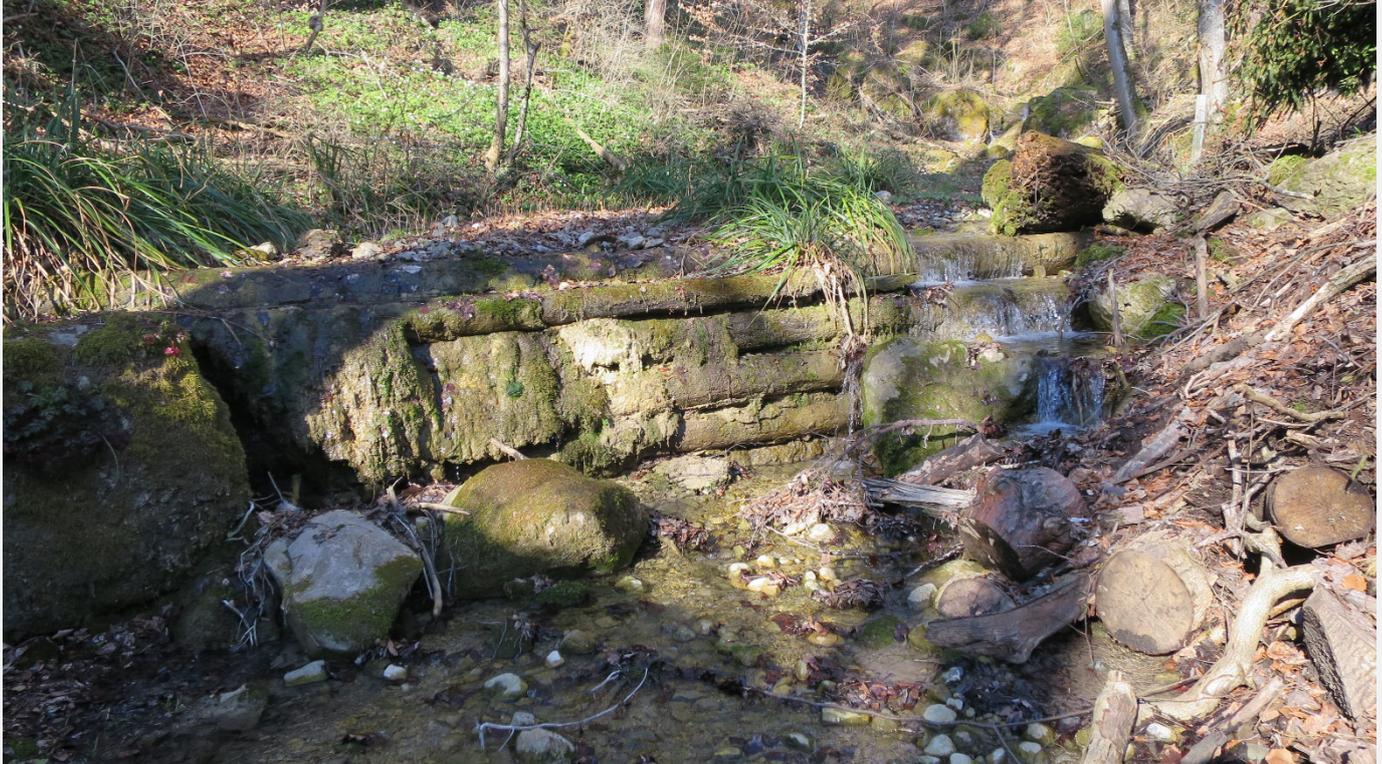
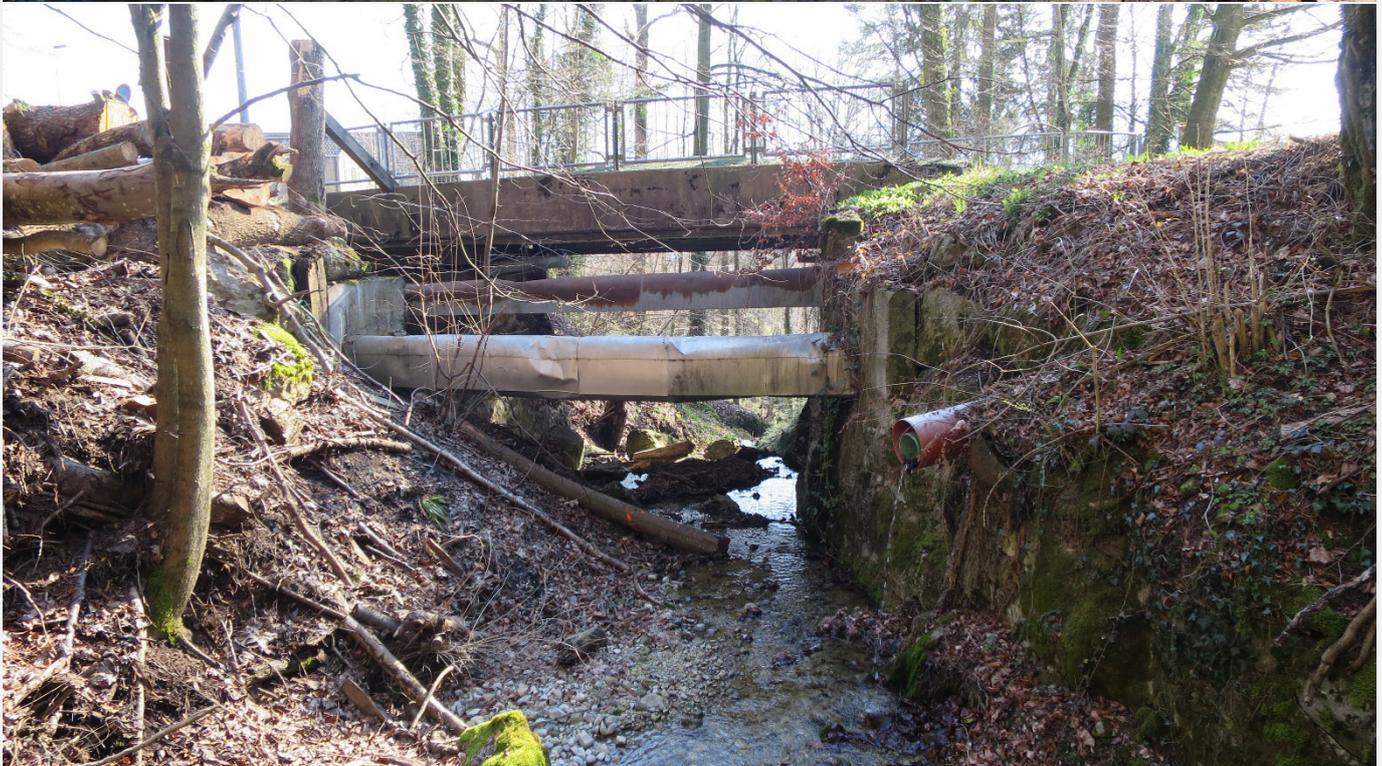
Art der Schlüsselstelle: *Flachstrecke auf Holzkasten vor Brückendurchlass*

baulicher Zustand /  
Unterhalt: *Mässig bis schlecht*

Methode zur Kapazitätsberechnung:	Strickler								
Geometrie:	Rechteck	Dimension [m]:	$\varnothing$	B	6	H	3.5	Neigung	
charakteristische Korndurchmesser [cm]:		k-Werte [m <sup>1/3</sup> /s]:	Sohle	20	Böschung links		Böschung rechts		Sohlengefälle [%]: 8
Kapazitätsreduzierende Faktoren:	Oberhalb der Brücke queren Werkleitungen das Gerinne, diese liegen deutlich tiefer als die Brückenplatte und vermindern damit den Querschnitt.								
Bemerkungen:

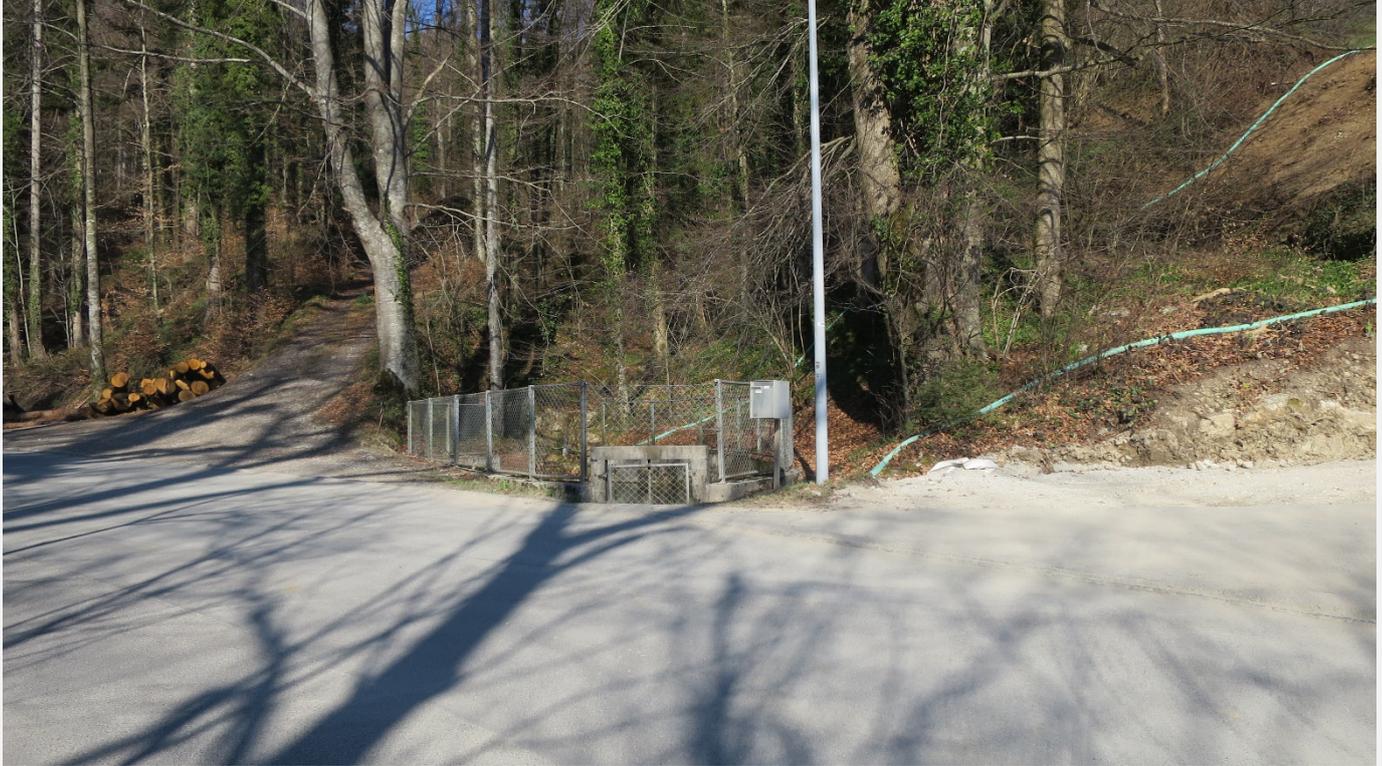
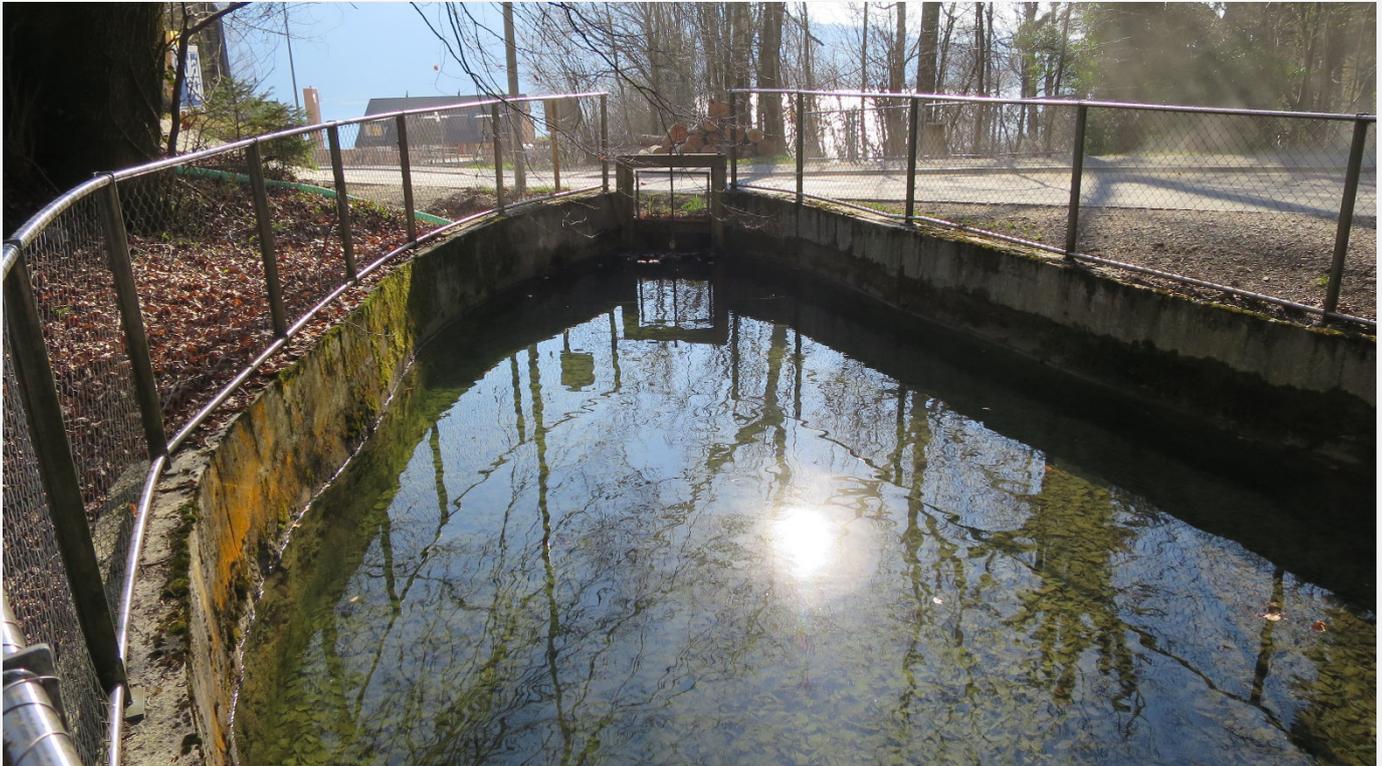
Art der Schlüsselstelle: *Feuerwehrweiherr mit Durchlass*

baulicher Zustand /  
Unterhalt: *gut*

Methode zur Kapazitätsberechnung:	Strickler								
Geometrie:	Dimension [m]:	$\varnothing$		B	0.9	H	0.9	Neigung	
charakteristische Korndurchmesser [cm]:	k-Werte [m <sup>1/3</sup> /s]:	Sohle	25	Böschung links		Böschung rechts		Sohlengefälle [%]:	10
Kapazitätsreduzierende Faktoren:	Geschiebeablagerungen								
Bemerkungen:

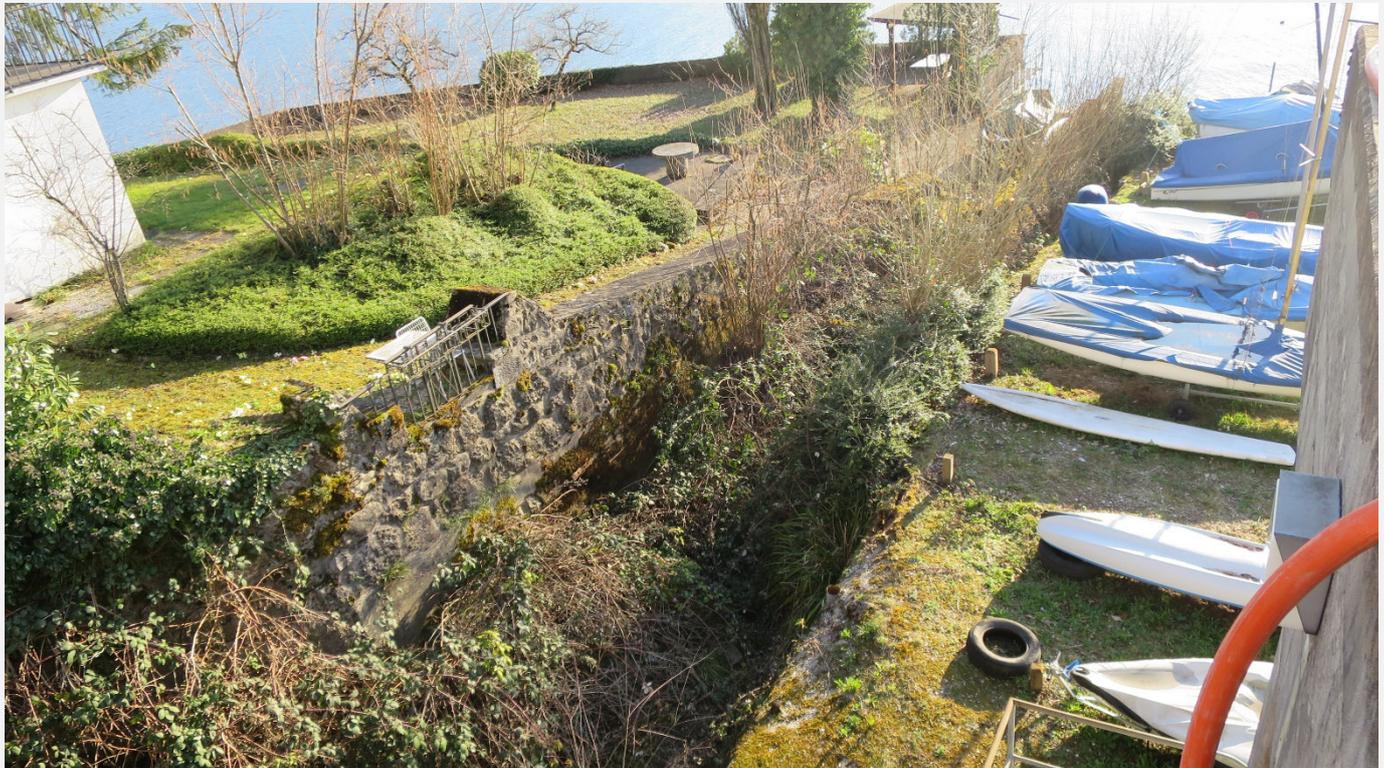
Fläche EZG [km <sup>2</sup> ]:	0.75	Kote [m ü.M.]:	420	Koordinaten (X/Y):	2 681 280	1 217 470
Art der Schlüsselstelle:	Kanal bei Seemündung					
baulicher Zustand / Unterhalt:	Gut, stark verwachsen

Methode zur Kapazitätsberechnung:	Strickler								
Geometrie:	Kanal	Dimension [m]:	∅	B	4-5	H	2	Neigung	
charakteristische Korndurchmesser [cm]:		k-Werte [m <sup>1/3</sup> /s]:	Sohle	20	Böschung links	Böschung rechts		Sohlengefälle [%]:	10
Kapazitätsreduzierende Faktoren:	Rückschreitende Verlandung von See								
Bemerkungen:

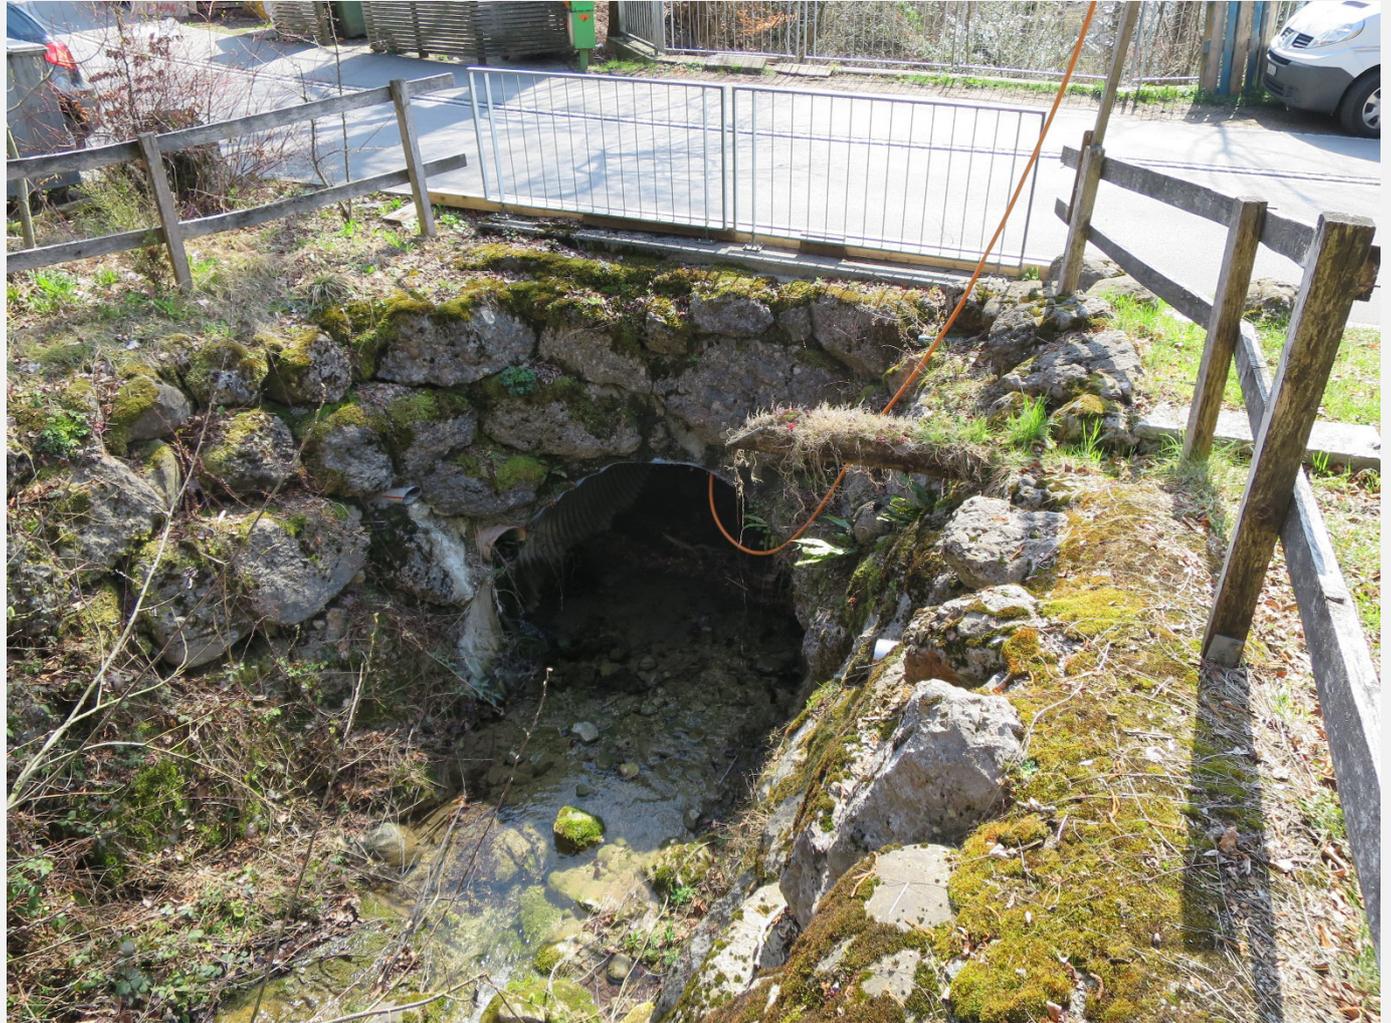
Art der Schlüsselstelle: *Maulprofil-Durchlass*

baulicher Zustand /  
Unterhalt: *gut*

Methode zur Kapazitätsberechnung:	<i>Strickler</i>									
Geometrie:	<i>Maulprofil</i>	Dimension [m]:	$\emptyset$		<i>B</i>	1.6	<i>H</i>	2.4	Neigung	
charakteristische Korndurchmesser [cm]:		k-Werte [m <sup>1/3</sup> /s]:	<i>Sohle</i>	25	<i>Böschung links</i>		<i>Böschung rechts</i>		Sohlen- gefälle [%]:	10
Kapazitätsreduzierende Faktoren:	-									
Bemerkungen:	-

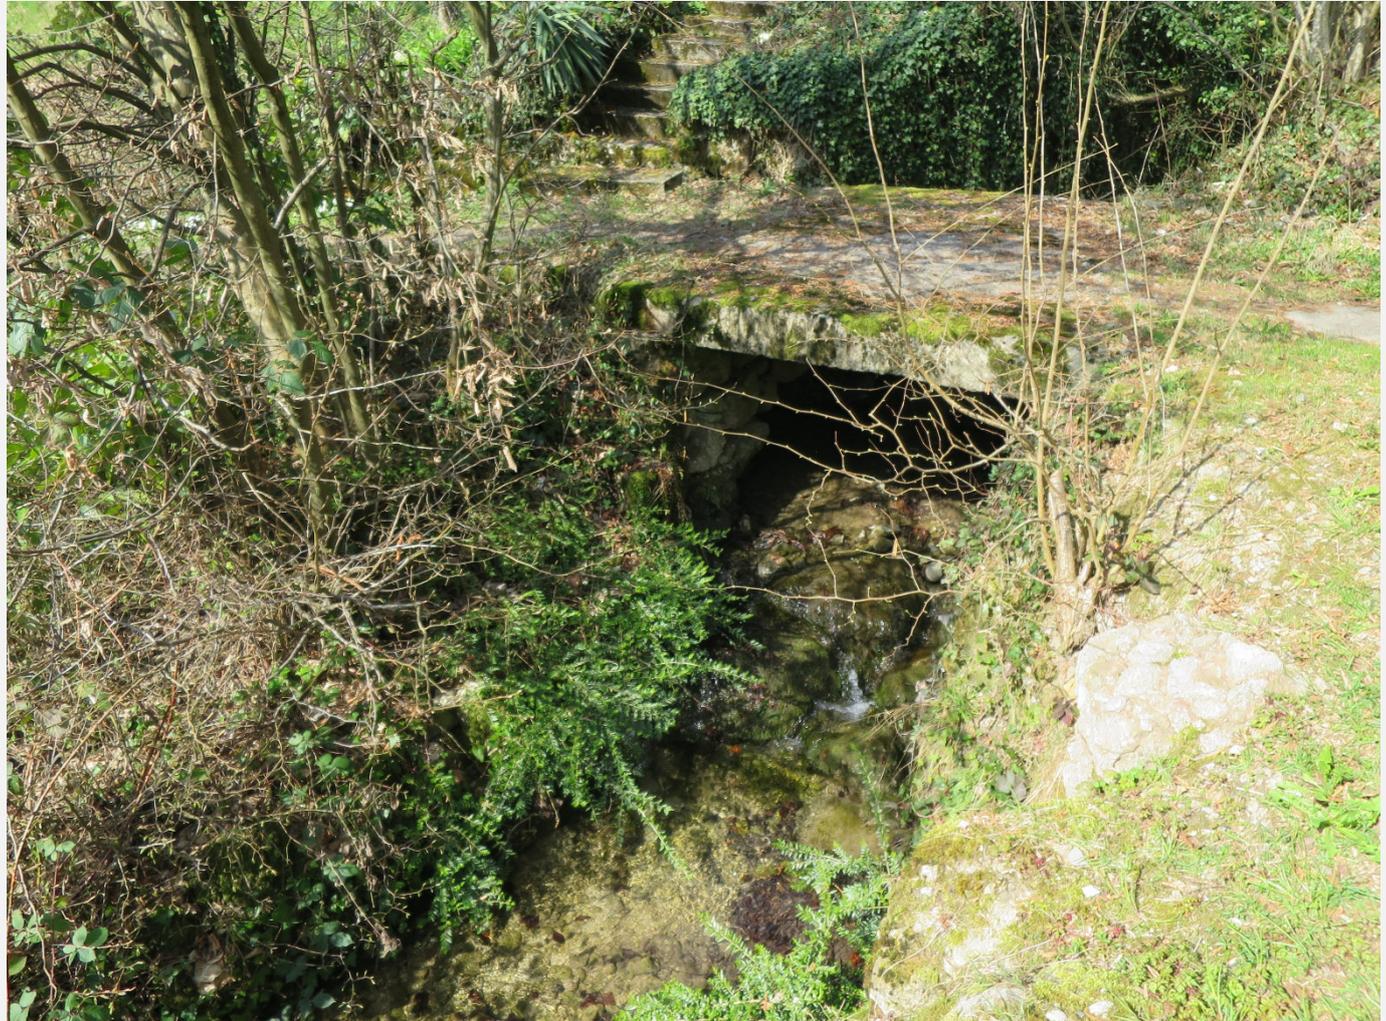
Fläche EZG [km <sup>2</sup> ]:	0.45	Kote [m ü.M.]:	495	Koordinaten (X/Y):	2 681 935	1 217 308
Art der Schlüsselstelle:	Brücke					
baulicher Zustand / Unterhalt:	gut

Methode zur Kapazitätsberechnung:	Strickler								
Geometrie:	Rechteck	Dimension [m]:	∅	B	1.6	H	1.3	Neigung	
charakteristische Korndurchmesser [cm]:		k-Werte [m <sup>1/3</sup> /s]:	Sohle	20	Böschung links	Böschung rechts		Sohlen-gefälle [%]:	10
Kapazitätsreduzierende Faktoren:	-								
Bemerkungen:
