# Gefahrenkarte Walchwil

## Technischer Bericht

Sarnen, 05. Dezember 2019

Projekt: Revision Gefahrenkarte Walchwil

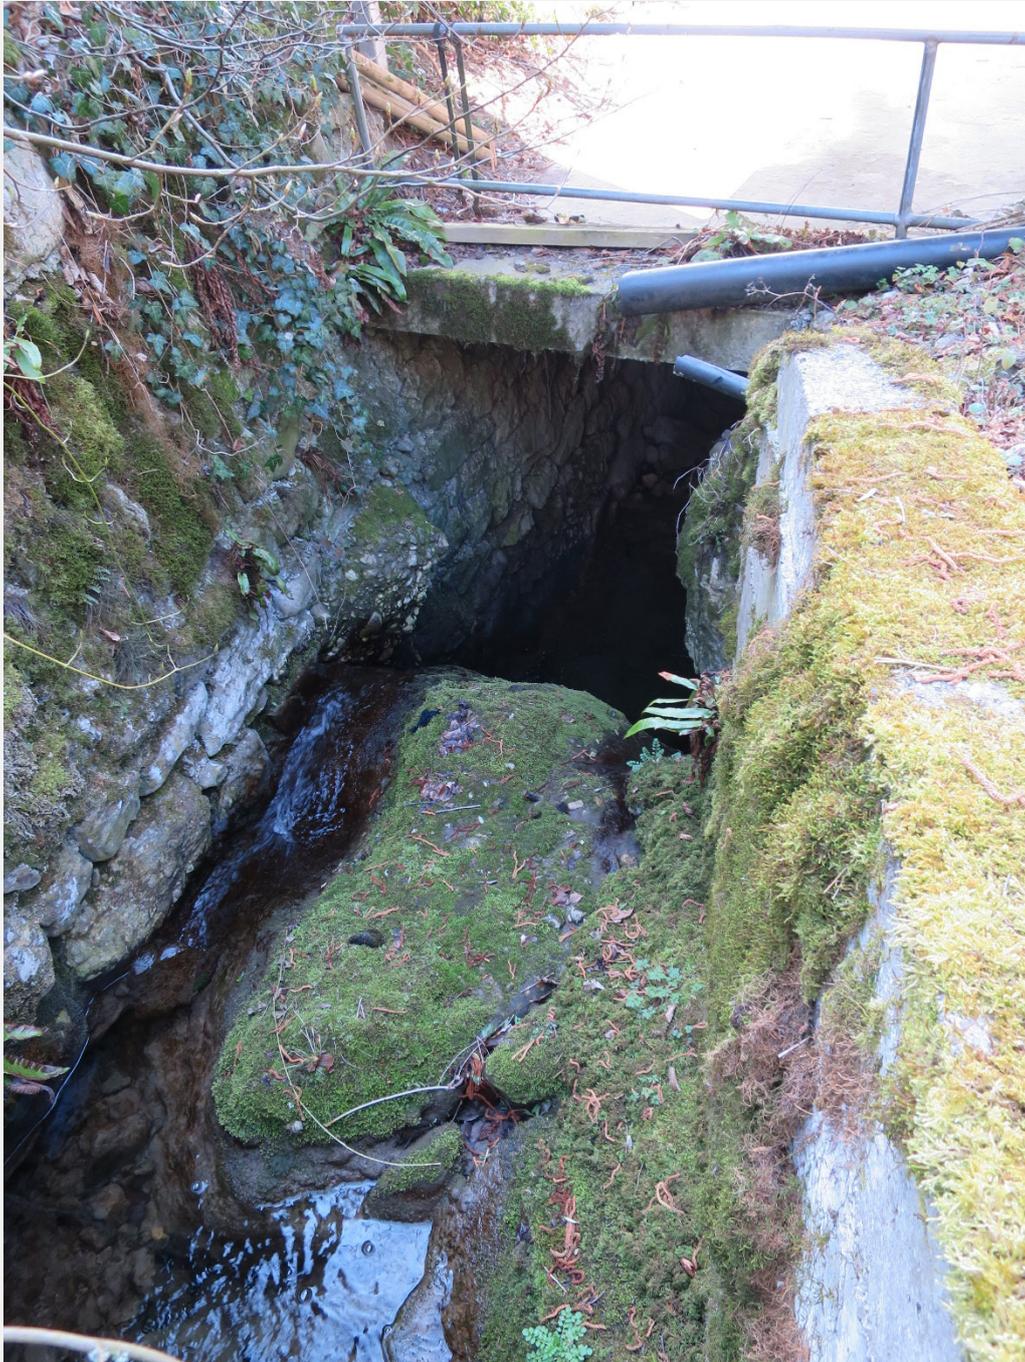
Fläche EZG [km²]:	0.45	Kote [m ü.M.]:	480	Koordinaten (X/Y):	2 681 890	1 217 285
Art der Schlüsselstelle:	Durchlass					
baulicher Zustand / Unterhalt:	Gut-mässig

Methode zur Kapazitätsberechnung:	Strickler									
Geometrie:	Rechteck		Dimension [m]:	$\emptyset$	B	1.2	H	2.5	Neigung	
charakteristische Korndurchmesser [cm]:		k-Werte [m <sup>1/3</sup> /s]:	Sohle	20	Böschung links		Böschung rechts		Sohlengefälle [%]:	15
Kapazitätsreduzierende Faktoren:	Steiler Absturz kurz vor dem Durchlass. Das Wasser schiesst teilweise über die Schwelle hinaus und gelangt gar nicht in den Durchlass.									
Bemerkungen:

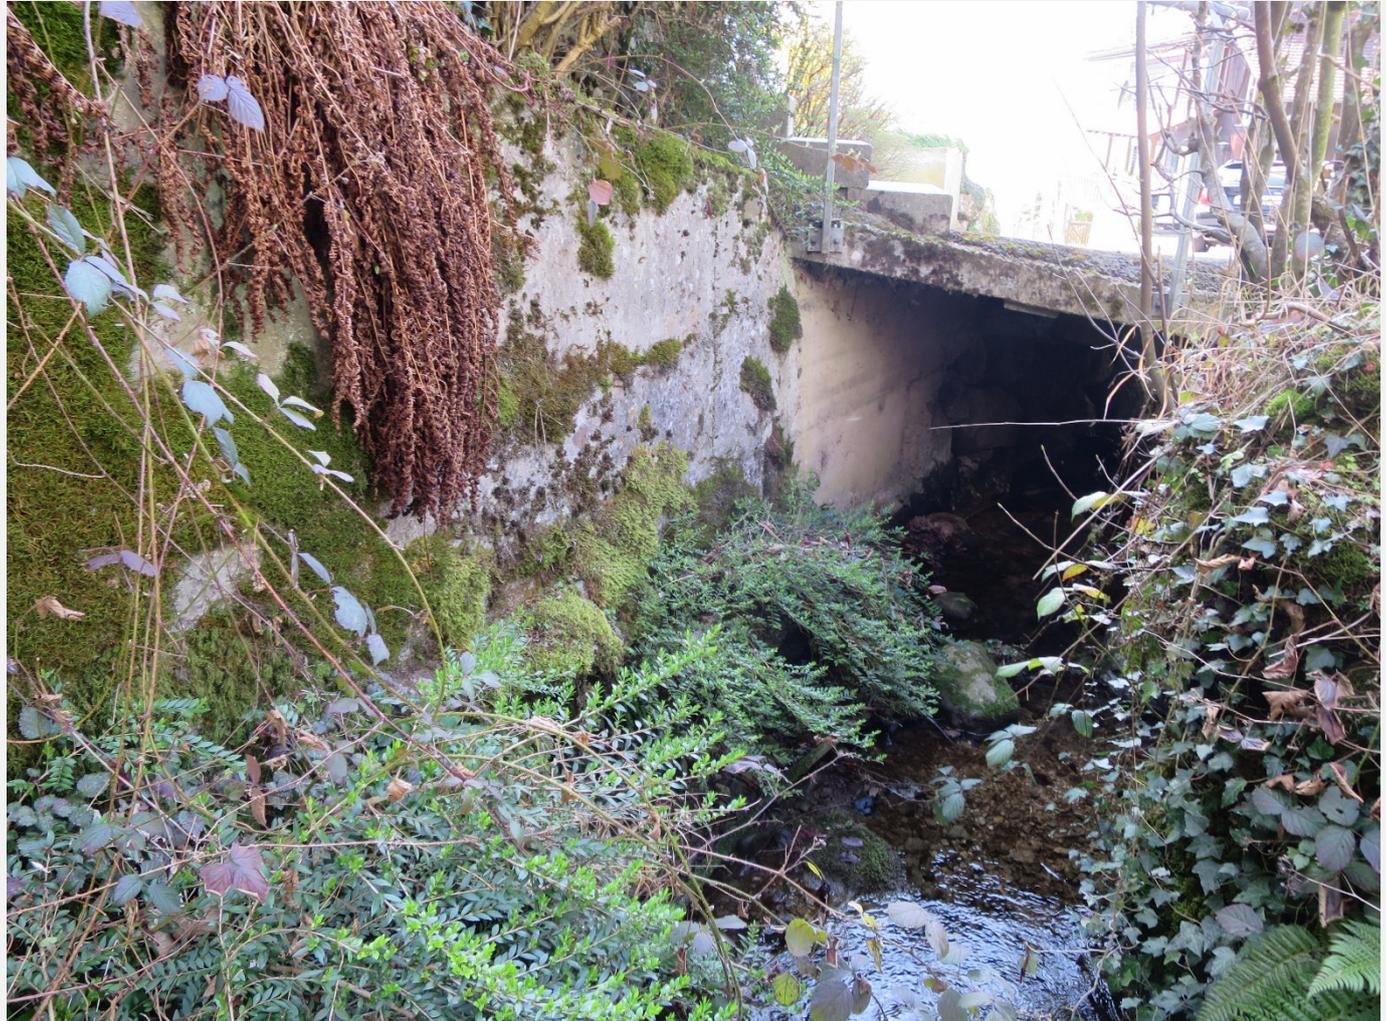
Art der Schlüsselstelle: *Brücke Mettlenweg*

baulicher Zustand /  
Unterhalt: *gut*

Methode zur Kapazitätsberechnung:	<i>Strickler</i>								
Geometrie:	<i>Rechteck</i>	Dimension [m]:	$\emptyset$	<i>B</i>	1.7	<i>H</i>	1.5	Neigung	
charakteristische Korndurchmesser [cm]:		k-Werte [m <sup>1/3</sup> /s]:	<i>Sohle</i>	20	<i>Böschung links</i>	<i>Böschung rechts</i>		Sohlen- gefälle [%]:	11
Kapazitätsreduzierende Faktoren:	-								
Bemerkungen:

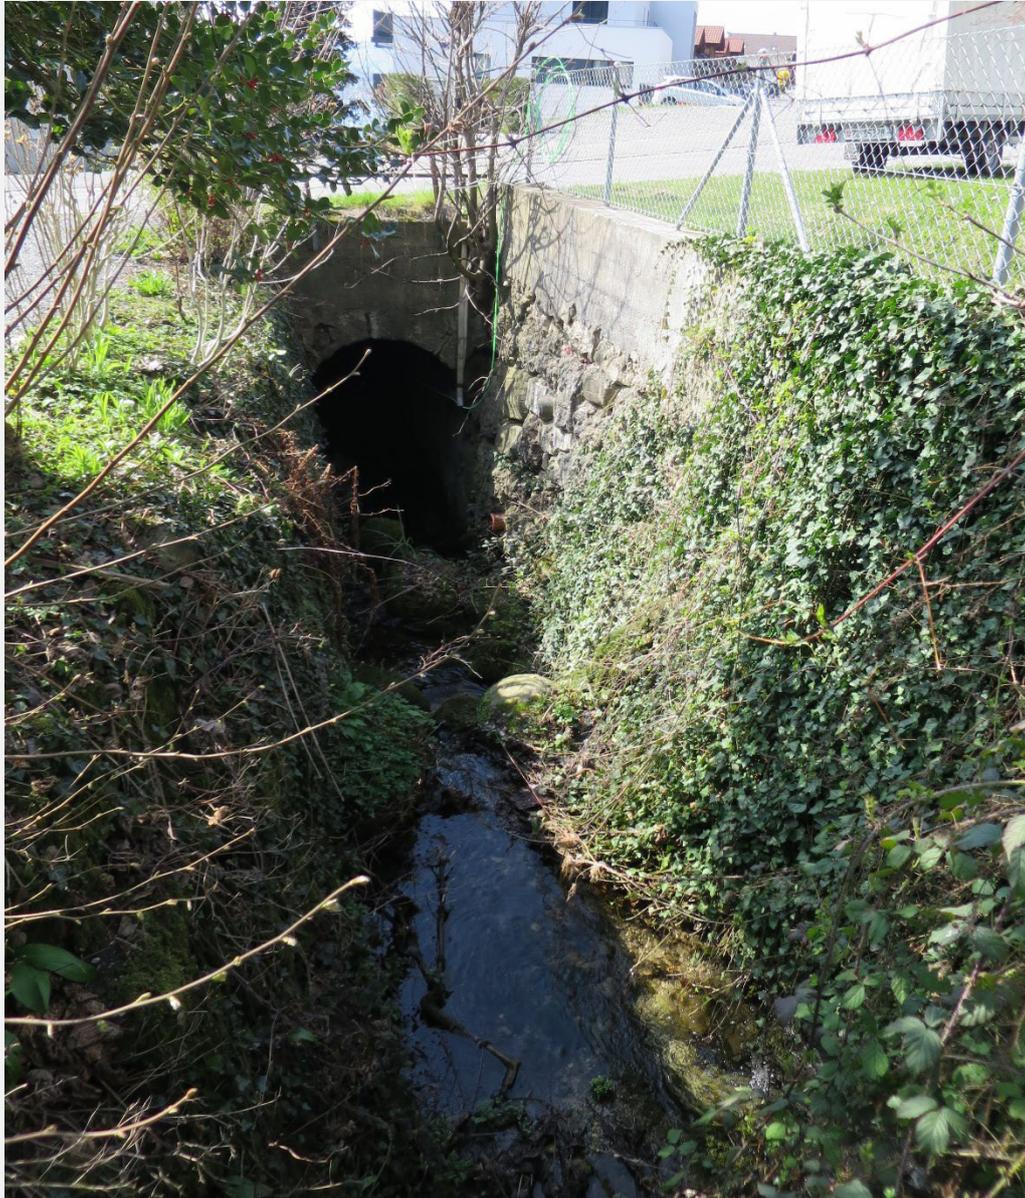
Art der Schlüsselstelle: *Durchlass Vorderbergstrasse*

baulicher Zustand / Unterhalt: *Gut, die Uferverbauungen oberhalb sind jedoch in schlechtem Zustand*

Methode zur Kapazitätsberechnung:	<i>Strickler</i>								
Geometrie:	<i>Rechteck</i>	Dimension [m]:	$\emptyset$	B	1.8	H	2.5	Neigung	
charakteristische Korndurchmesser [cm]:		k-Werte [m <sup>1/2</sup> /s]:	Sohle	20	Böschung links	Böschung rechts		Sohlengefälle [%]:	11
Kapazitätsreduzierende Faktoren:	<i>Der Durchlass verengt sich und weist am Ende nicht den gleich grossen Querschnitt auf, wie beim Einlauf.</i>								
Bemerkungen:

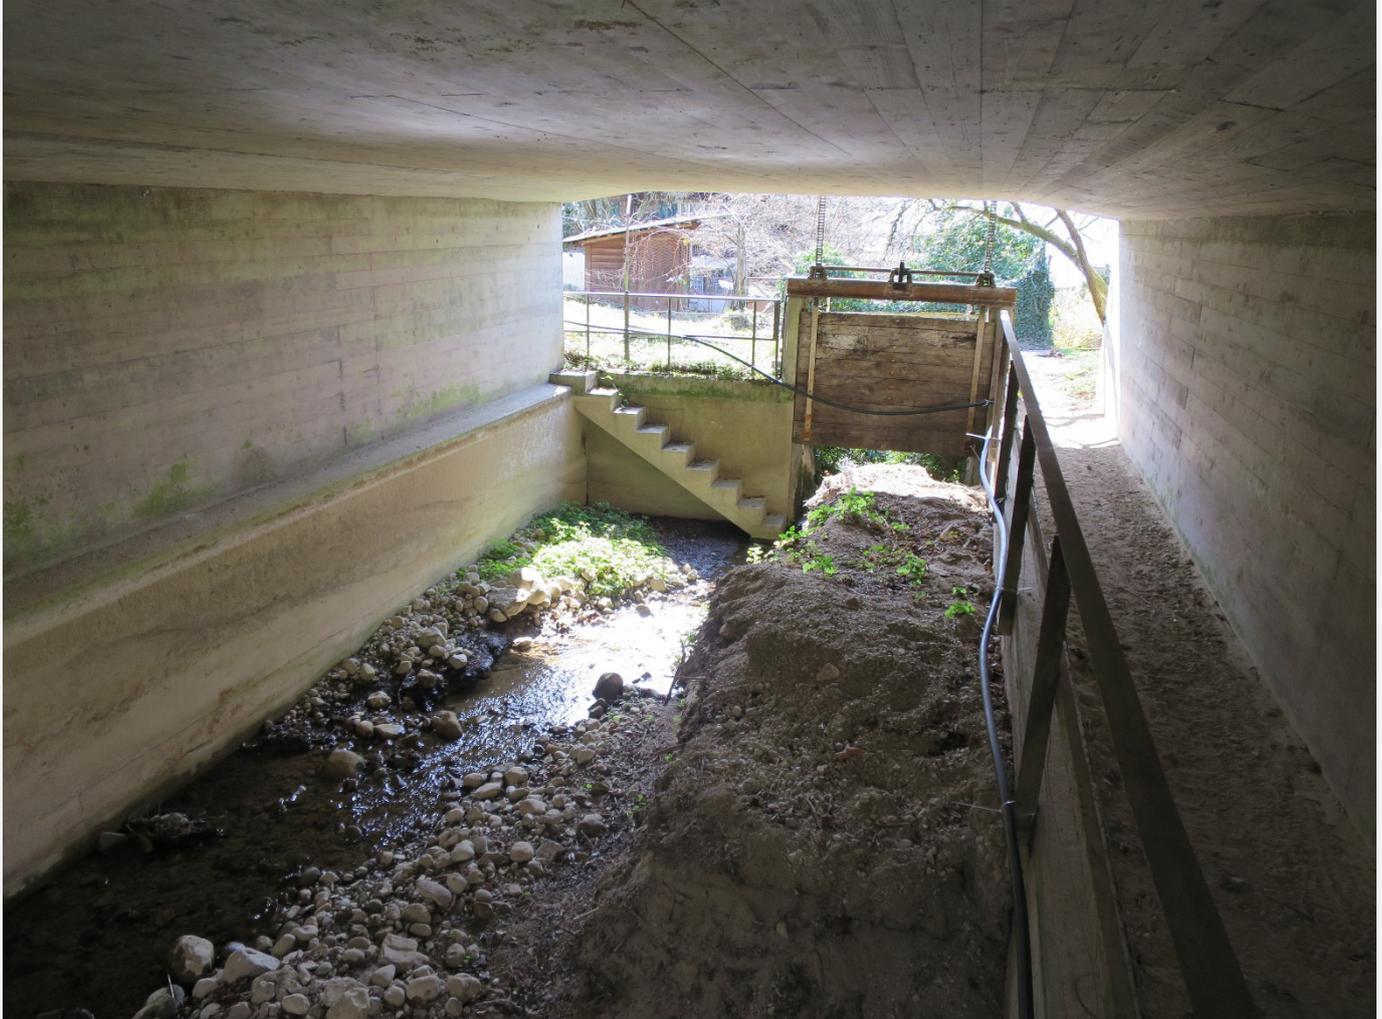
Fläche EZG [km²]:	0.46	Kote [m ü.M.]:	445	Koordinaten (X/Y):	2 681 703	1 217 211
Art der Schlüsselstelle:	Auffangbecken mit Schieber					
baulicher Zustand / Unterhalt:	Gut, Ablagerungen vorhanden

Methode zur Kapazitätsberechnung:	Strickler für Schieberöffnung								
Geometrie:	Rechteck	Dimension [m]:	$\emptyset$	B	2	H	1.1	Neigung	
charakteristische Korndurchmesser [cm]:		k-Werte [m <sup>1/3</sup> /s]:	Sohle	25	Böschung links	Böschung rechts		Sohlengefälle [%]:	11
Kapazitätsreduzierende Faktoren:	Ablagerungen im Auffangbecken oder Verschluss der Öffnung								
Bemerkungen:

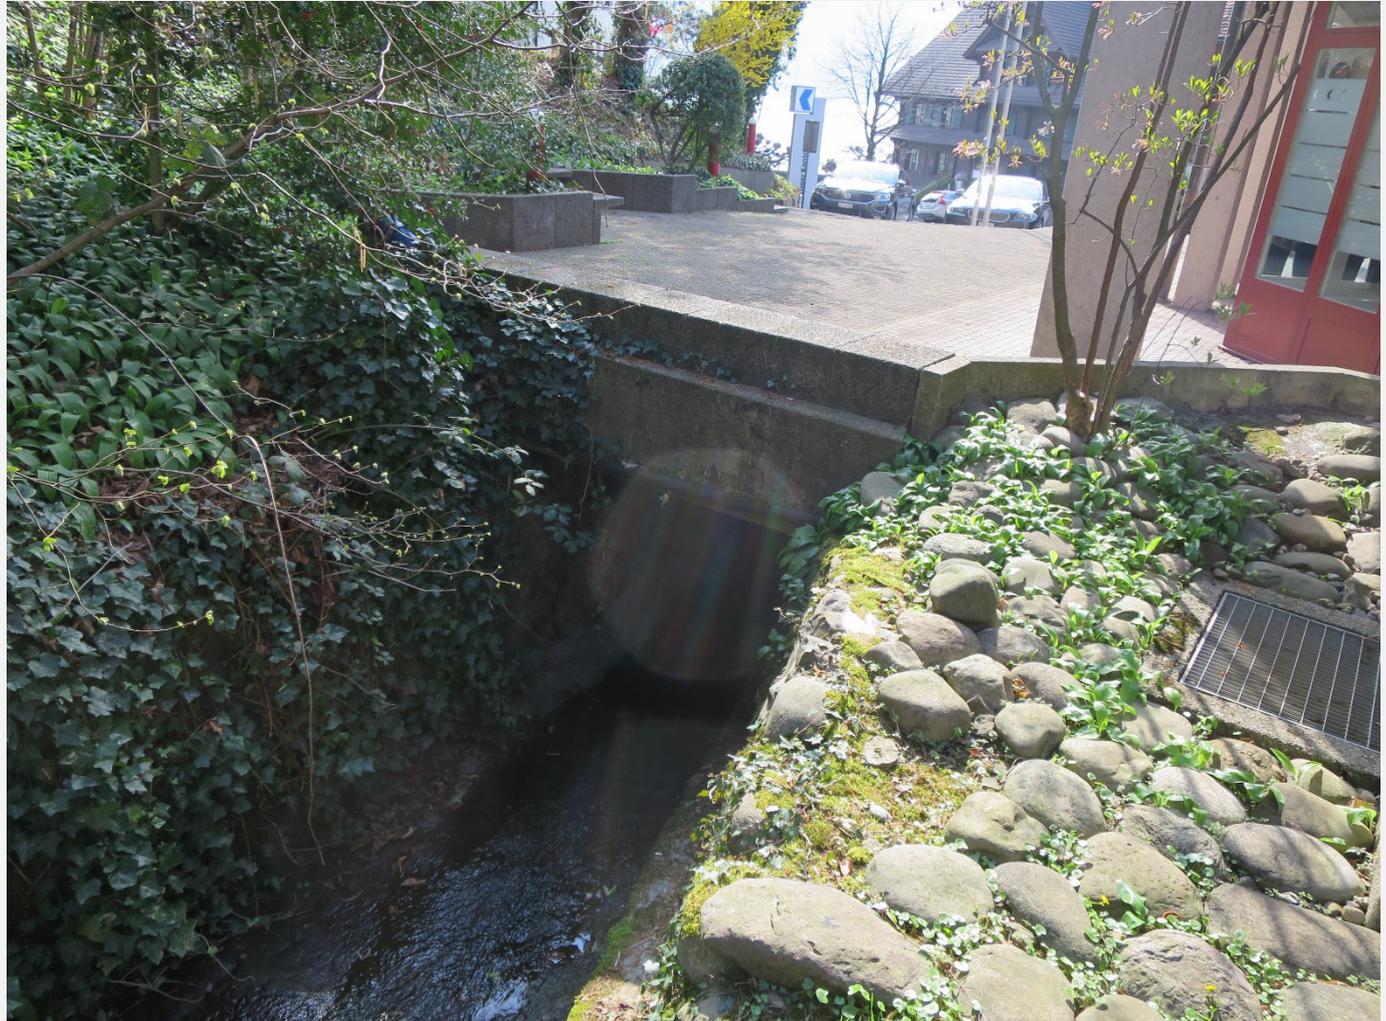
Fläche EZG [km²]:	0.46	Kote [m ü.M.]:	420	Koordinaten (X/Y):	2 681 580	1 217 100
Art der Schlüsselstelle:	Durchlass					
baulicher Zustand / Unterhalt:	gut

Methode zur Kapazitätsberechnung:	Strickler								
Geometrie:	Rechteck	Dimension [m]:	$\emptyset$	B	1.8	H	1.5	Neigung	
charakteristische Korndurchmesser [cm]:		k-Werte [m <sup>1/3</sup> /s]:	Sohle	25	Böschung links	Böschung rechts		Sohlen-gefälle [%]:	10
Kapazitätsreduzierende Faktoren:	Der Durchlass wird gegen den See hin flacher.								
Bemerkungen:

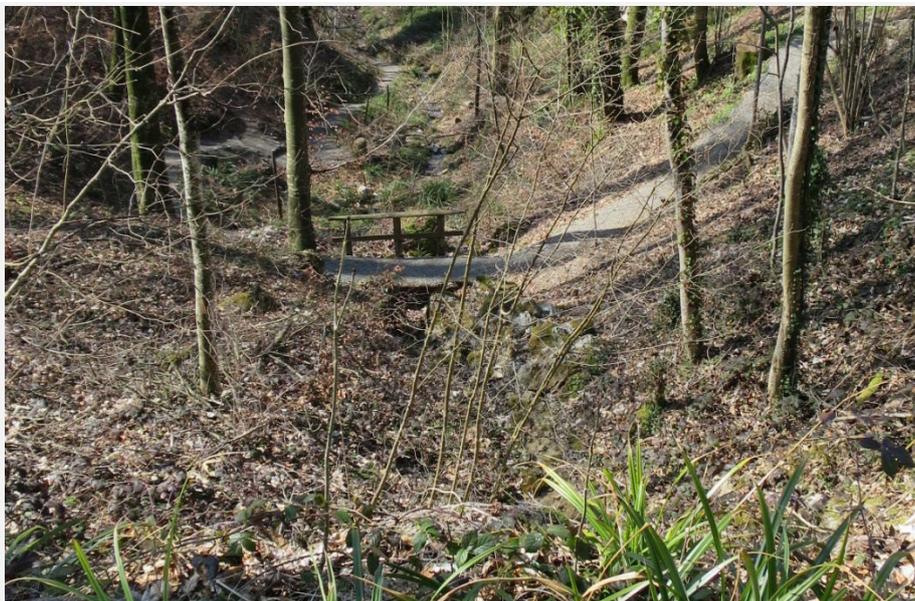
Art der Schlüsselstelle: Fusswegbrücke

baulicher Zustand / Unterhalt: Verwachsen, gut

Methode zur Kapazitätsberechnung:	Strickler								
Geometrie:	Rechteck	Dimension [m]:	∅	B	1.4	H	0.5	Neigung	
charakteristische Korndurchmesser [cm]:		k-Werte [m <sup>1/3</sup> /s]:	Sohle 25	Böschung links		Böschung rechts		Sohlengefälle [%]:	25
Kapazitätsreduzierende Faktoren:	-								
Bemerkungen:

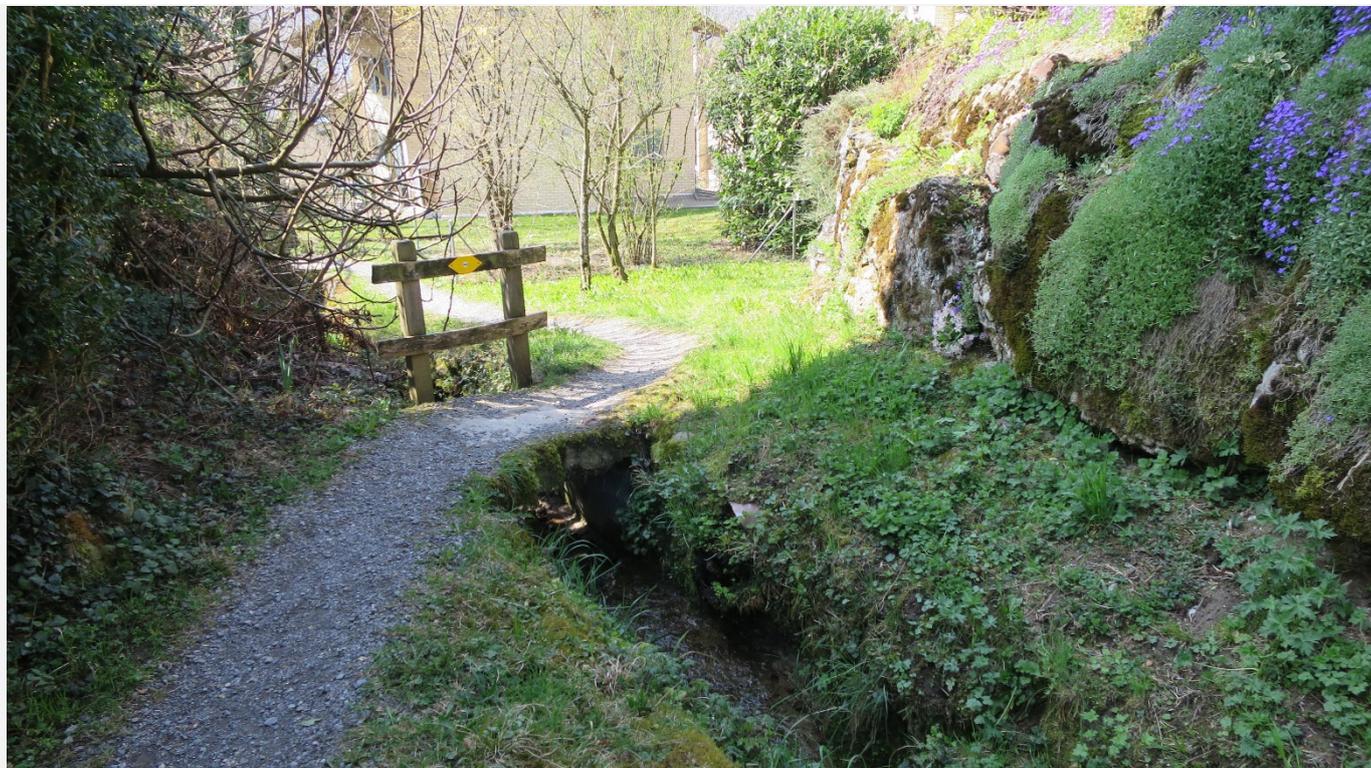
Fläche EZG [km²]:	0.17	Kote [m ü.M.]:	475	Koordinaten (X/Y):	2 681 922	1 217 150
Art der Schlüsselstelle:	Fusswegbrücke					
baulicher Zustand / Unterhalt:	gut

Methode zur Kapazitätsberechnung:	Strickler								
Geometrie:	Rechteck	Dimension [m]:	$\emptyset$	B	0.6	H	0.7	Neigung	
charakteristische Korndurchmesser [cm]:		k-Werte [m <sup>1/3</sup> /s]:	Sohle	25	Böschung links	Böschung rechts		Sohlen-gefälle [%]:	10
Kapazitätsreduzierende Faktoren:	-								
Bemerkungen:

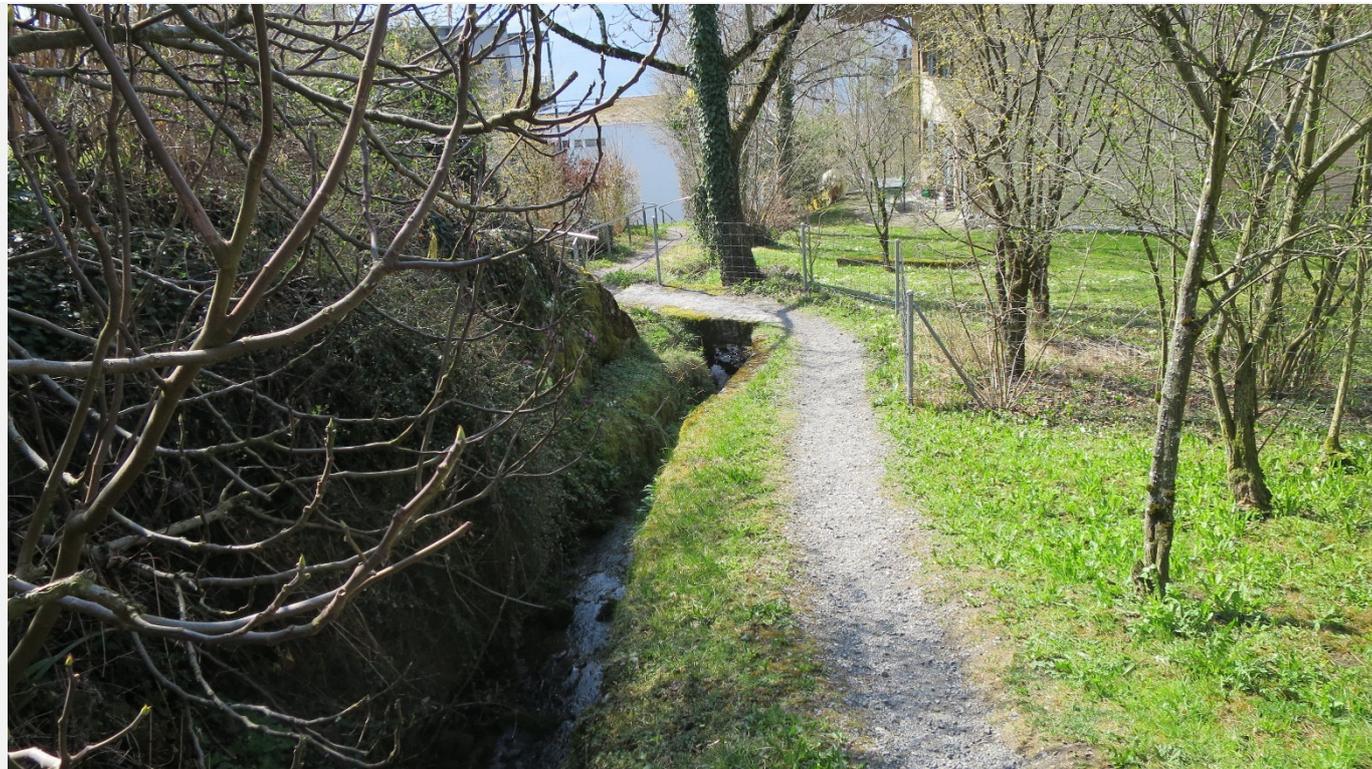
Fläche EZG [km <sup>2</sup> ]:	0.17	Kote [m ü.M.]:	470	Koordinaten (X/Y):	2 681 913	1 217 140
Art der Schlüsselstelle:	Fusswegbrücke					
baulicher Zustand / Unterhalt:	gut

Methode zur Kapazitätsberechnung:	Strickler								
Geometrie:	Rechteck	Dimension [m]:	$\emptyset$	B	0.6	H	0.6	Neigung	
charakteristische Korndurchmesser [cm]:		k-Werte [m <sup>1/3</sup> /s]:	Sohle 25	Böschung links		Böschung rechts		Sohlen-gefälle [%]:	10
Kapazitätsreduzierende Faktoren:	-								
Bemerkungen:

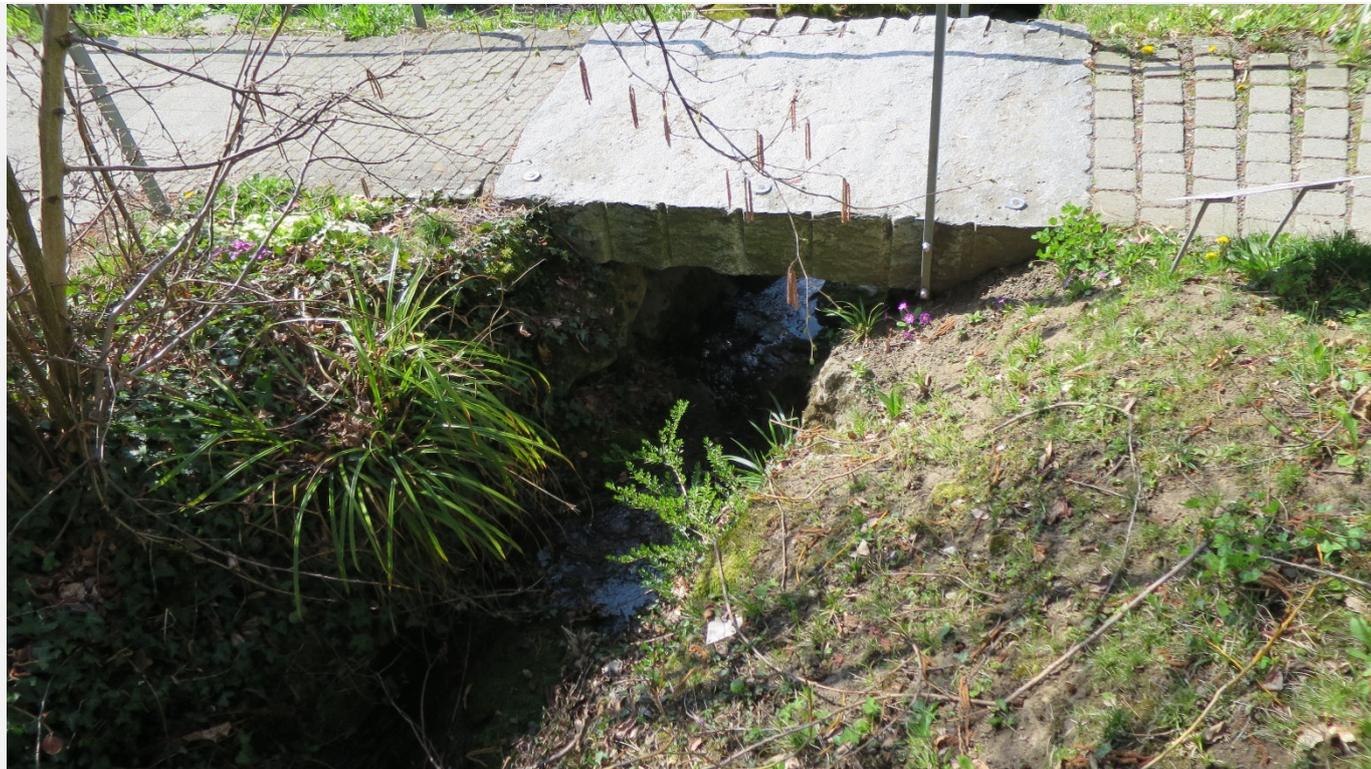
Fläche EZG [km <sup>2</sup> ]:	0.17	Kote [m ü.M.]:	462	Koordinaten (X/Y):	2 681 893	1 217 110
Art der Schlüsselstelle:	Fusswegbrücke					
baulicher Zustand / Unterhalt:	Gut

Methode zur Kapazitätsberechnung:	Strickler								
Geometrie:	Rechteck	Dimension [m]:	$\emptyset$	B	0.8	H	0.8	Neigung	
charakteristische Korndurchmesser [cm]:		k-Werte [m <sup>1/3</sup> /s]:	Sohle	25	Böschung links	Böschung rechts		Sohlen-gefälle [%]:	10
Kapazitätsreduzierende Faktoren:	-								
Bemerkungen:

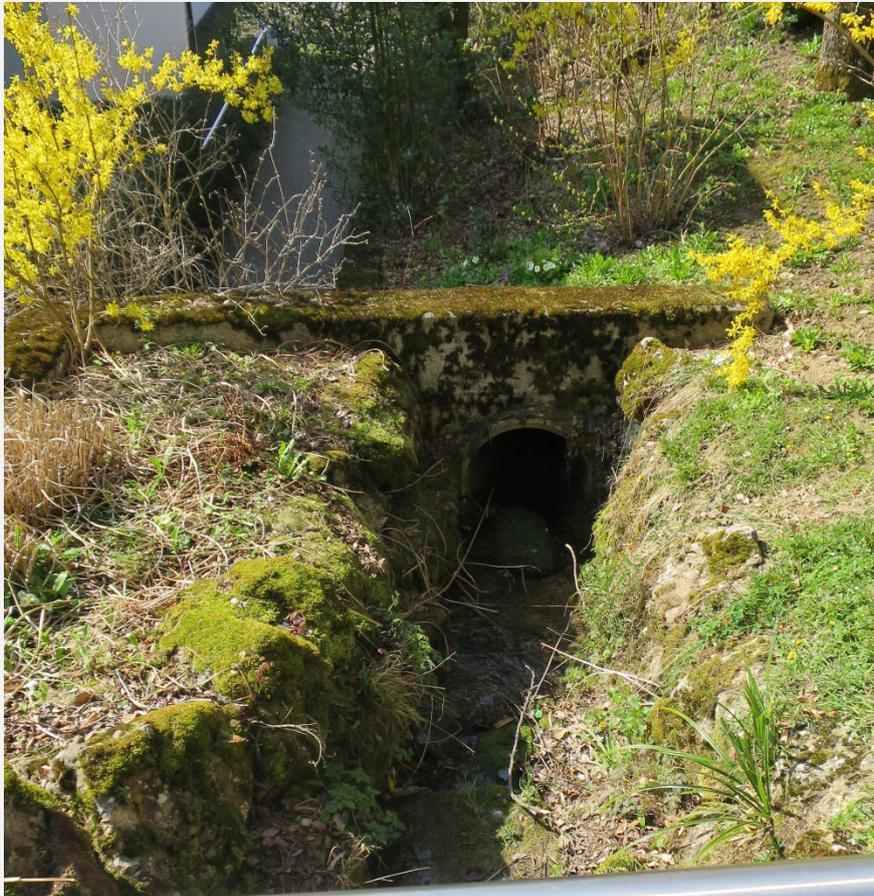
Fläche EZG [km²]:	0.18	Kote [m ü.M.]:	460	Koordinaten (X/Y):	2 681 887	1 217 105
Art der Schlüsselstelle:	Eindolung					
baulicher Zustand / Unterhalt:	Alt, gut

Methode zur Kapazitätsberechnung:	Strickler							
Geometrie:	Rohr	Dimension [m]:	∅	0.6	B	H	Neigung	
charakteristische Korndurchmesser [cm]:		k-Werte [m <sup>1/3</sup> /s]:	Sohle	80	Böschung links	Böschung rechts	Sohlengefälle [%]:	10
Kapazitätsreduzierende Faktoren:	-							
Bemerkungen:

<b>Ausbrechende Wassermenge: Spitze [m³/s] und Volumen [m³]:</b>	-	1.2	2.5
<b>Beschreibung des Szenarios:</b>	<i>Hochwasserabfluss im Gerinne.</i>	<i>Aufgrund einer Teilverklauung des Durchlasses kommt es zu einem Ausbruch von Wasser. Dieser fliesst vorwiegend über den Fussweg in Richtung Altersheim ab und führt zu Überschwemmungen mit schwacher bis mittlerer Intensität.</i>	<i>Aufgrund einer Teilverklauung des Durchlasses kommt es zu einem Ausbruch von Wasser. Dieser fliesst vorwiegend über den Fussweg in Richtung Altersheim ab und führt zu Überschwemmungen mit schwacher bis mittlerer Intensität.</i>
<b>Extremereignis EHQ (&gt;&gt; 300 Jahre):</b>	<i>Aufgrund einer Teilverklauung des Durchlasses kommt es zu einem Ausbruch von Wasser. Dieser fliesst vorwiegend über den Fussweg in Richtung Altersheim ab und führt zu Überschwemmungen mit schwacher bis mittlerer Intensität.</i>		
<b>Bemerkungen:</b>

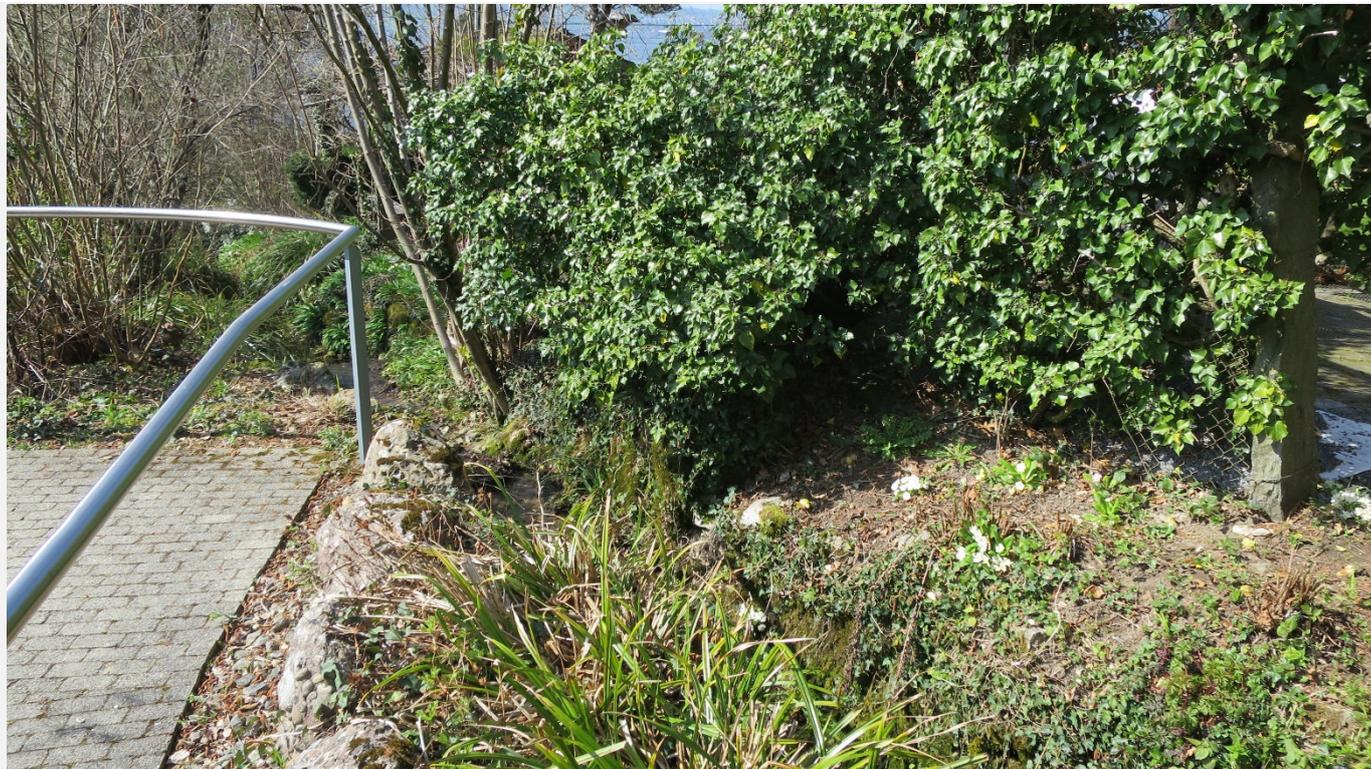
Fläche EZG [km <sup>2</sup> ]:	0.18	Kote [m ü.M.]:	258	Koordinaten (X/Y):	2 681 877	1 217 096
Art der Schlüsselstelle:	Knapper Gerinnequerschnitt					
baulicher Zustand / Unterhalt:	gut

Methode zur Kapazitätsberechnung:	Strickler								
Geometrie:	Trapez	Dimension [m]:	$\emptyset$	B	0.8-1	H	0.5-0.8	Neigung	
charakteristische Korndurchmesser [cm]:		k-Werte [m <sup>1/2</sup> /s]:	Sohle	25	Böschung links	Böschung rechts		Sohlengefälle [%]:	5-7
Kapazitätsreduzierende Faktoren:	-								
Bemerkungen:

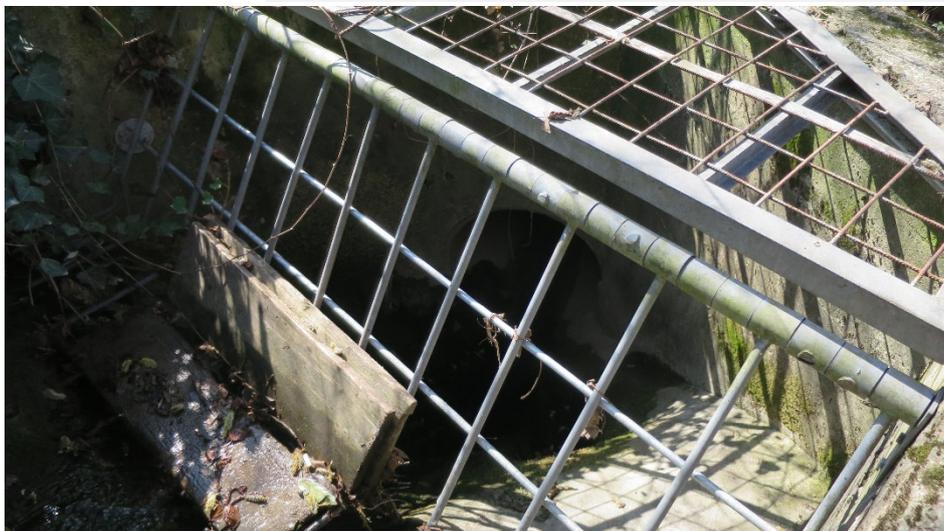
Art der Schlüsselstelle: Eindolung mit Gitterrost bei Hinterbergstrasse

baulicher Zustand /  
Unterhalt: gut

Extremereignis EHQ (>> 300 Jahre):	<i>Hochwasserabfluss im Gerinne. Der Rechen wird praktisch vollständig durch Laub, Gras und Ästen vermach, wodurch der gesamte Abfluss auf die Hinterbergstrasse gelangt und dieser entlang durch die Unterführung der SBB und über die Dorfstrasse durchs Dorf fliesst. Im Bereich der Ausbruchstelle und In der Unterführung ist mit mittlerer Intensität ansonsten mit schwacher Intensität zu rechnen.</i>		
Bemerkungen:	<i>Seit vor einigen Jahren das feinmaschige Gitter durch ein gröberes ersetzt wurden, verursacht der Einlauf nicht mehr jährlich Probleme.</i>

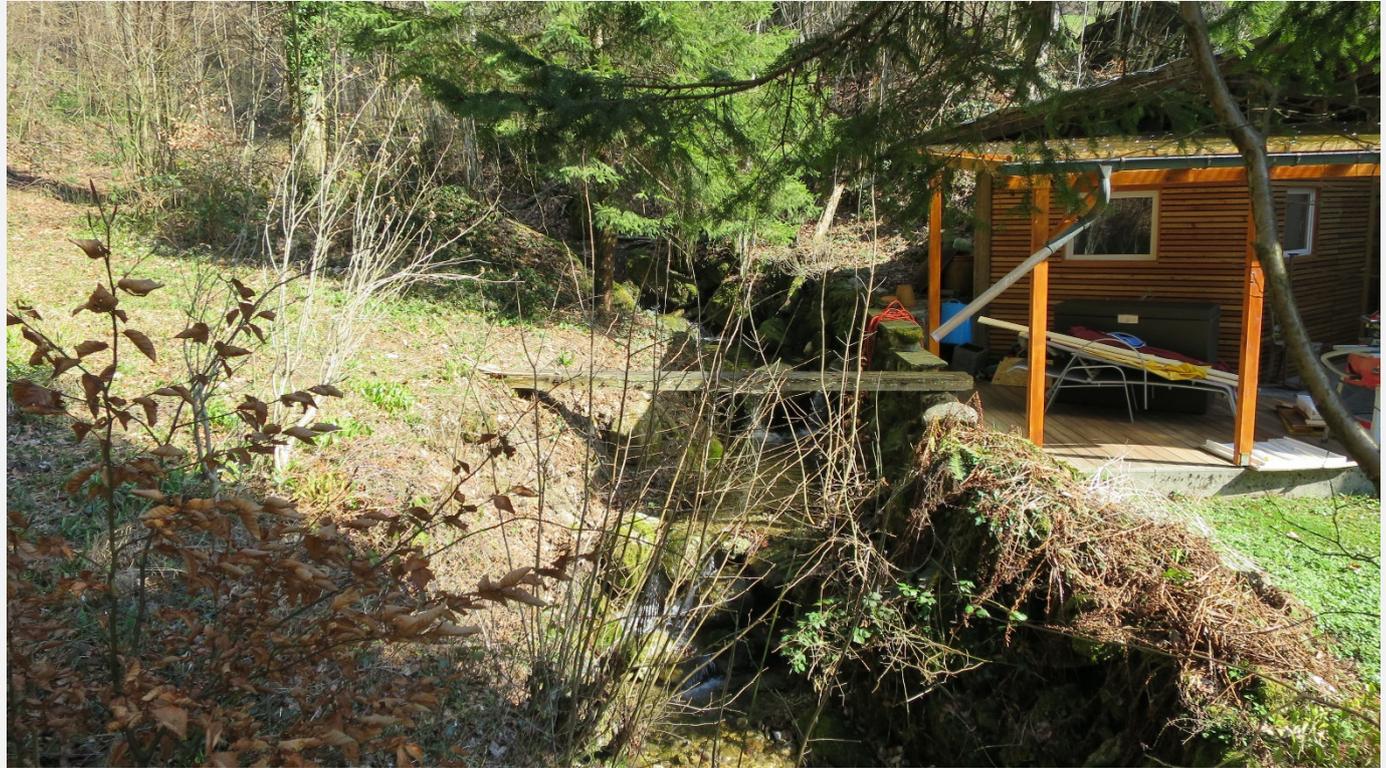
Fläche EZG [km²]:	Kote [m ü.M.]:	550	Koordinaten (X/Y):	2 682 230	1 217 150
Art der Schlüsselstelle:	Gefällsknick im Gerinne				
baulicher Zustand / Unterhalt:	Linksseitige Ufermauer in schlechtem Zustand

Methode zur Kapazitätsberechnung:	Strickler									
Geometrie:	Trapez	Dimension [m]:	$\emptyset$		B	1.4	H	0.9-1.5	Neigung	
charakteristische Korndurchmesser [cm]:		k-Werte [m <sup>1/2</sup> /s]:	Sohle	25	Böschung links	25	Böschung rechts	25	Sohlengefälle [%]:	5-15
Kapazitätsreduzierende Faktoren:	Auflandungen									
Bemerkungen:

*knappen Abflussquerschnittes. Zudem ist mit einer Beschädigung der Ufermauer zu rechnen. Der Bach bricht oberhalb des Gebäudes beidseitig aus dem Gerinne aus und überschwemmt das Gebäude und die Forchwaldstrasse. Das Wasser fließt aber spätestens im Bereich des Spielplatzes zurück in das Bachtobel.*

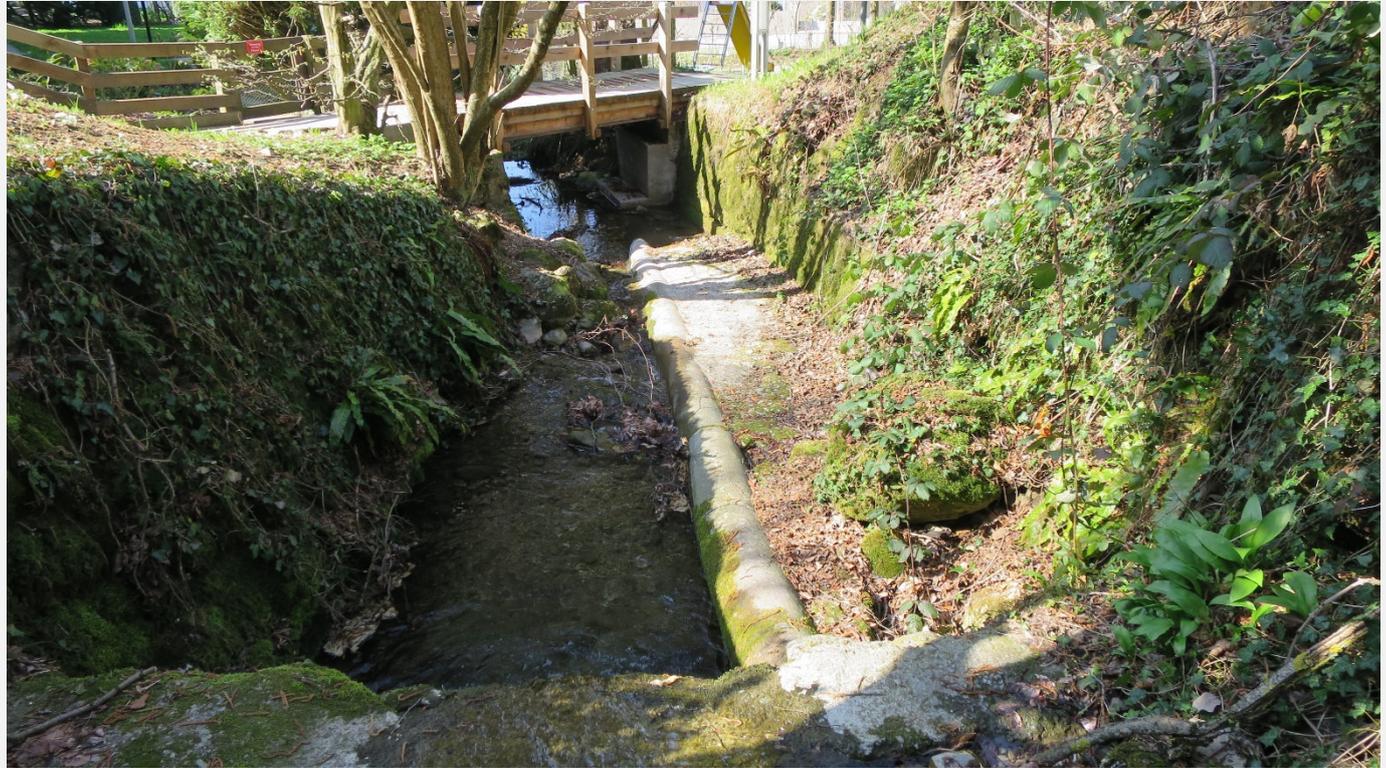
Fläche EZG [km <sup>2</sup> ]:	0.38	Kote [m ü.M.]:	430	Koordinaten (X/Y):	2 681 845	1 216 890
Art der Schlüsselstelle:	Brücke					
baulicher Zustand / Unterhalt:	Gut

Methode zur Kapazitätsberechnung:	Strickler									
Geometrie:	Rechteck		Dimension [m]:	$\emptyset$	B	2	H	1.1	Neigung	
charakteristische Korndurchmesser [cm]:		k-Werte [m <sup>1/3</sup> /s]:	Sohle	25	Böschung links	30	Böschung rechts	30	Sohlen- gefälle [%]:	4.5
Kapazitätsreduzierende Faktoren:	-									
Bemerkungen:

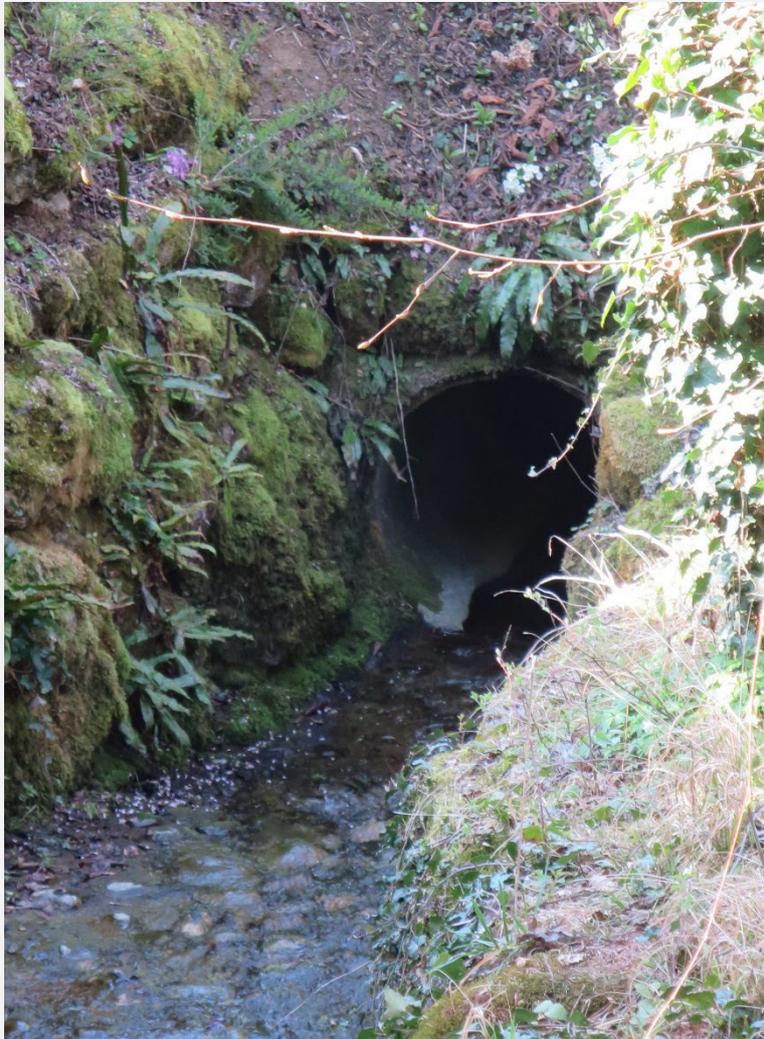
Fläche EZG [km²]:	0.38	Kote [m ü.M.]:	428	Koordinaten (X/Y):	2 681 830	1 216 877
Art der Schlüsselstelle:	Durchlass					
baulicher Zustand / Unterhalt:	gut

Methode zur Kapazitätsberechnung:	Strickler							
Geometrie:	Rund	Dimension [m]:	∅	1	B	H	Neigung	
charakteristische Korndurchmesser [cm]:		k-Werte [m <sup>1/3</sup> /s]:	Sohle	80	Böschung links	Böschung rechts	Sohlen-gefälle [%]:	11
Kapazitätsreduzierende Faktoren:								
Bemerkungen:

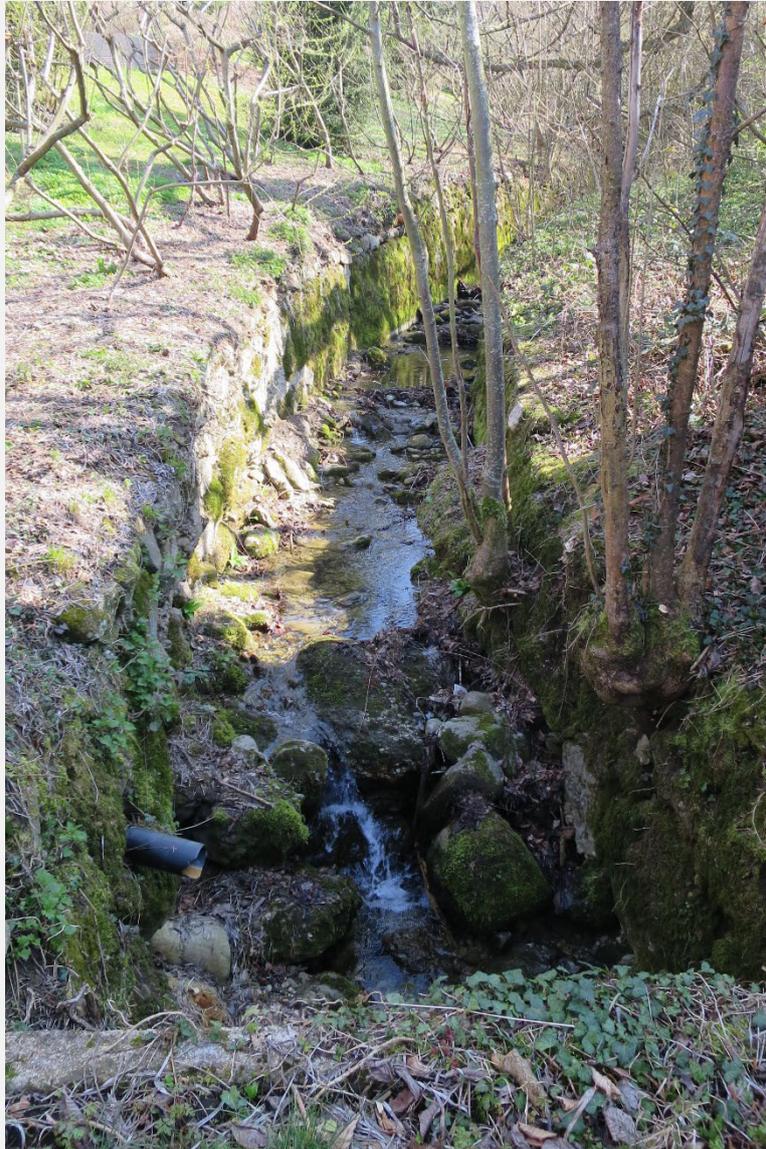
Art der Schlüsselstelle: *Kanal aus Bruchsteinen*

baulicher Zustand /  
Unterhalt: *Alt, zahlreiche Schäden*

Methode zur Kapazitätsberechnung:	Strickler									
Geometrie:	Trapez	Dimension [m]:	$\emptyset$		B	1.7	H	0.8-1.7	Neigung	1 : 0.4
charakteristische Korndurchmesser [cm]:		k-Werte [m <sup>1/3</sup> /s]:	Sohle	20	Böschung links	25	Böschung rechts	25	Sohlen-gefälle [%]:	7
Kapazitätsreduzierende Faktoren:										
Bemerkungen:

Ereignisfrequenz	<b>häufig</b>	<b>selten</b>	<b>sehr selten</b>
	0-30 Jahre	30-100 Jahre	100-300 Jahre
Veränderung der Gewässersohle:	-	-	+0.2
Verminderung des Abflussquerschnitt durch Verklausung/Auflandung [%]:	-	-	Ca. 20% Auflandungen
Abflusstiefe [m]:	0.5	0.8	1.0
Freibord [m]:	-	-	-
Abflusskapazität [m³/s] effektiv:	5	5	4
Ausbrechende Wassermenge: Spitze [m³/s] und Volumen [m³]:	-	-	3
Beschreibung des Szenarios:	<i>Hochwasserabfluss im Gerinne</i>	<i>Hochwasserabfluss im Gerinne, einzelne Schäden an den Uferverbauungen möglich. Lokales Überschwappen möglich. Der Abfluss erfolgt über das angrenzende Land und die Artherstrasse.</i>	<i>Hochwasserabfluss im Gerinne, der Abflussquerschnitt ist zu klein, zudem besteht die Gefahr von Verlandungen. Die Uferverbauungen werden teilweise zerstört und der Bach kann seitlich erodieren. Wasser tritt aus dem Gerinne aus und überschwemmt das angrenzende Land. Die Scheune und das Wohnhaus sind knapp betroffen.</i>

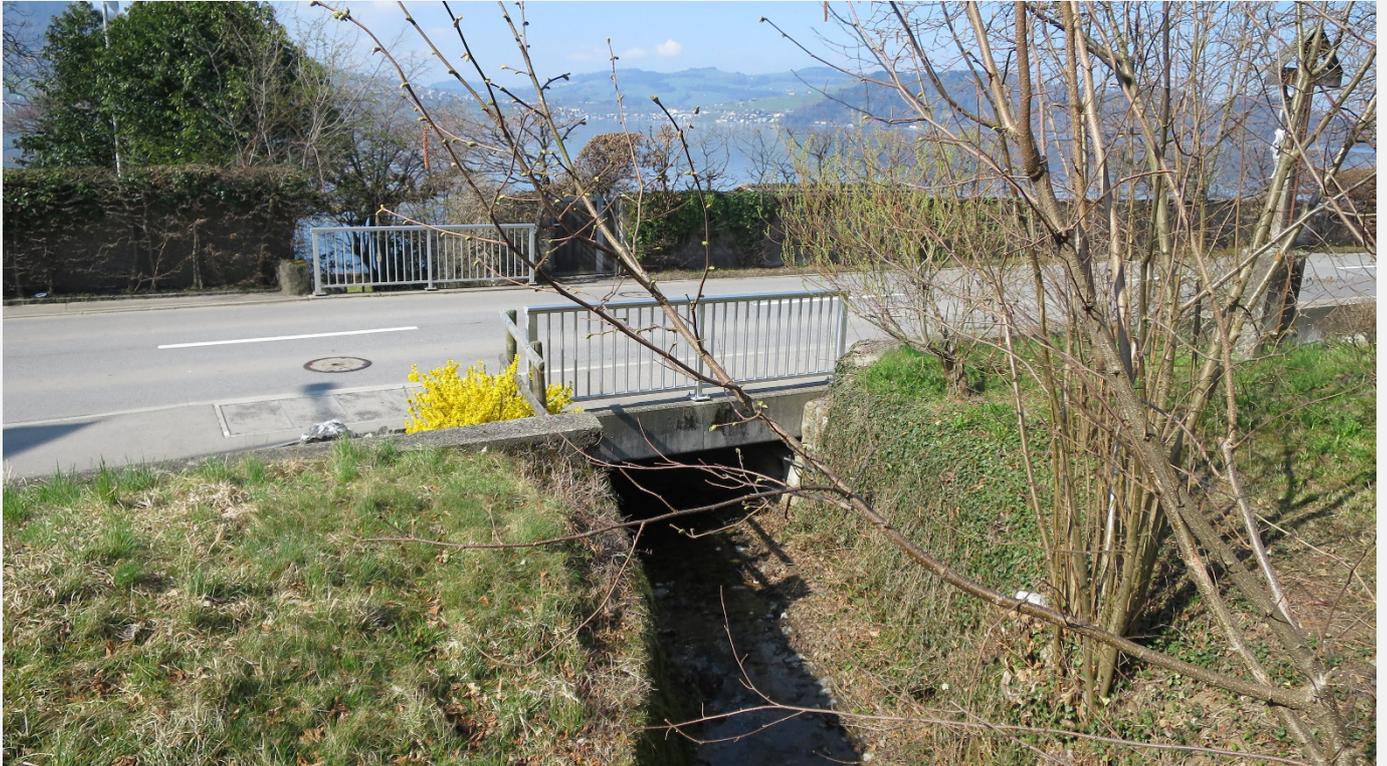
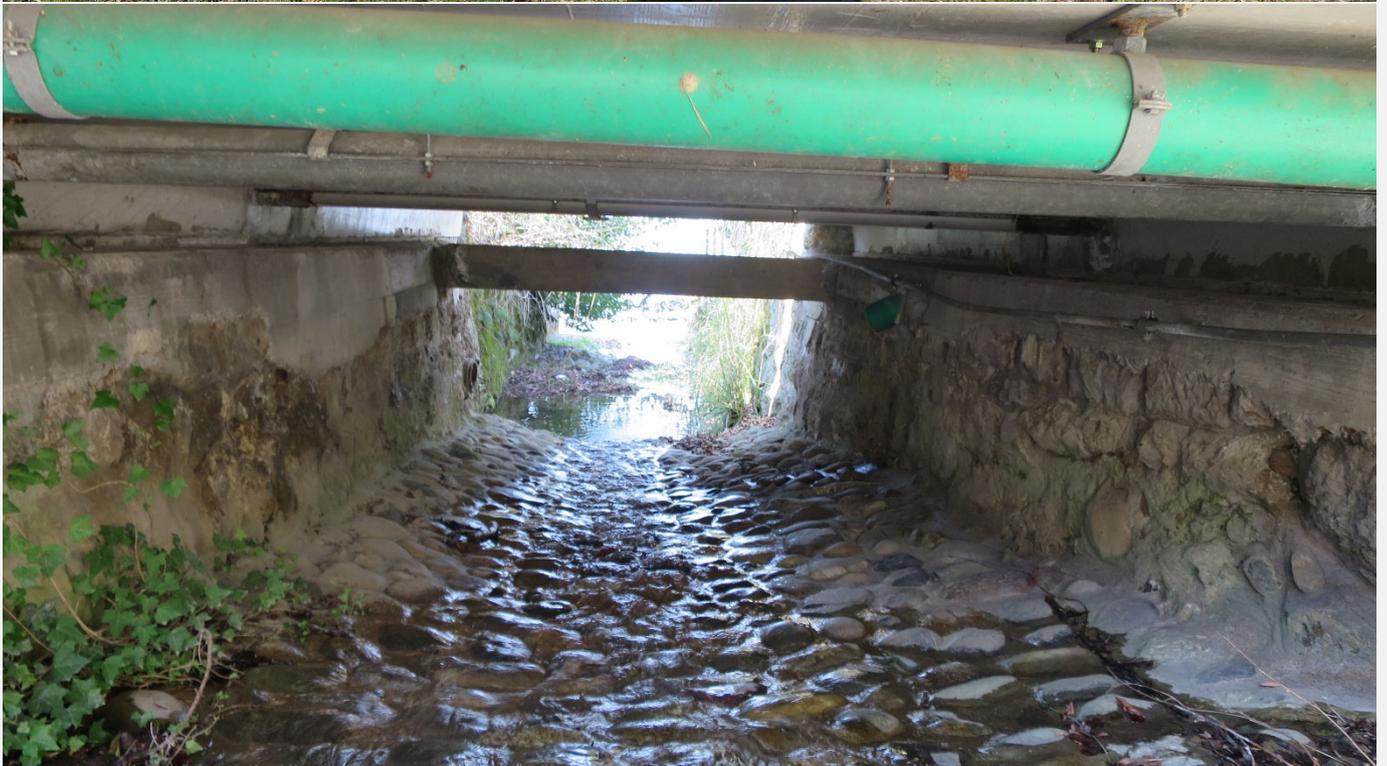
Fläche EZG [km²]:	0.38	Kote [m ü.M.]:	420	Koordinaten (X/Y):	2 681 730	1 216 845
Art der Schlüsselstelle:	Brücke					
baulicher Zustand / Unterhalt:	gut

Methode zur Kapazitätsberechnung:	Strickler									
Geometrie:	Rechteck	Dimension [m]:	$\varnothing$	B	2.5	H	1.1	Neigung		
charakteristische Korndurchmesser [cm]:		k-Werte [m <sup>1/3</sup> /s]:	Sohle	25	Böschung links	25	Böschung rechts	25	Sohlengefälle [%]:	10
Kapazitätsreduzierende Faktoren:	Rückstau vom See									
Bemerkungen:

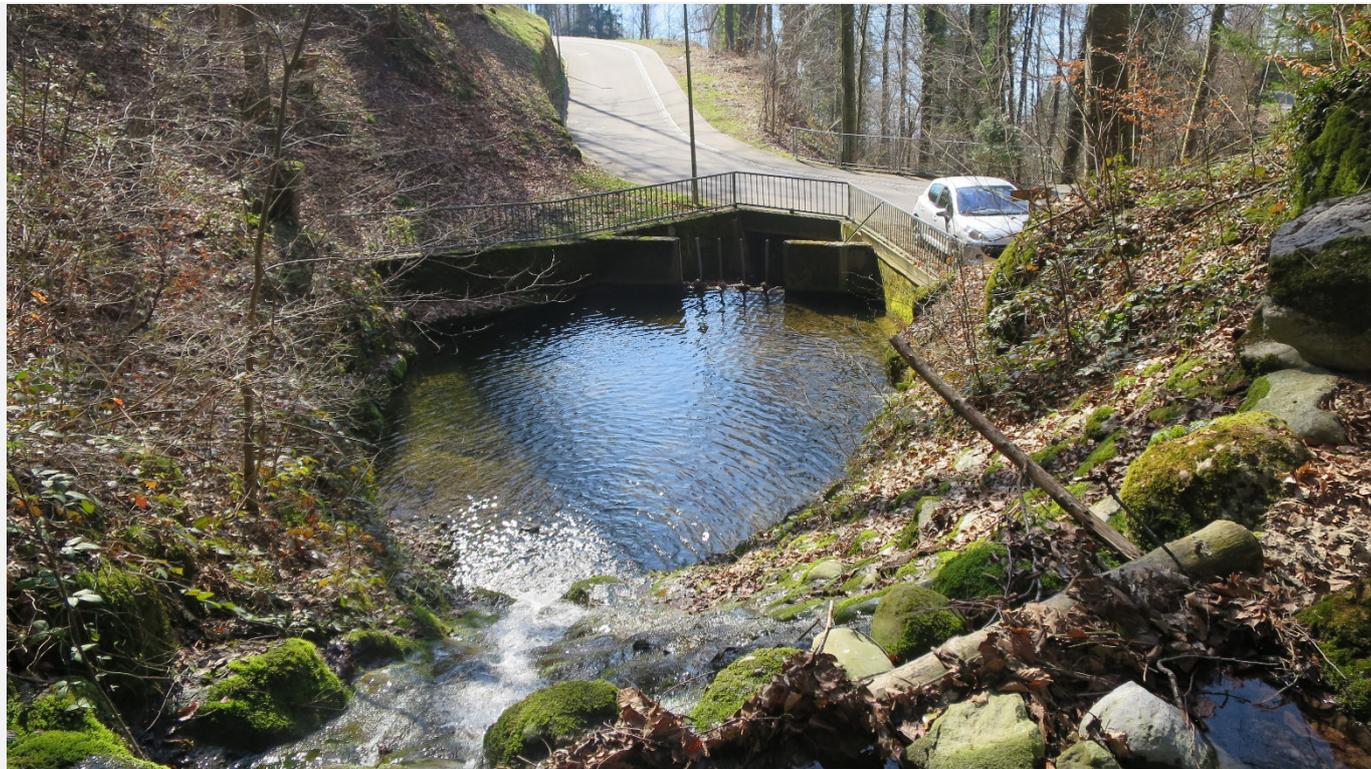
Fläche EZG [km²]:	0.56	Kote [m ü.M.]:	550	Koordinaten (X/Y):	2 682 325	1 217 080
Art der Schlüsselstelle:	Geschiebesammler					
baulicher Zustand / Unterhalt:	gut

Methode zur Kapazitätsberechnung:	Strickler								
Geometrie:	Rechteck	Dimension [m]:	$\emptyset$	B	2.7	H	1.2	Neigung	
charakteristische Korndurchmesser [cm]:		k-Werte [m <sup>1/3</sup> /s]:	Sohle	20	Böschung links	Böschung rechts		Sohlen-gefälle [%]:	10
Kapazitätsreduzierende Faktoren:									
Bemerkungen:	Rückhaltevolumen Geschiebe ca. 200-250m <sup>3</sup>
