# Gefahrenkarte Walchwil

## Technischer Bericht

Sarnen, 05. Dezember 2019

Projekt: Revision Gefahrenkarte Walchwil

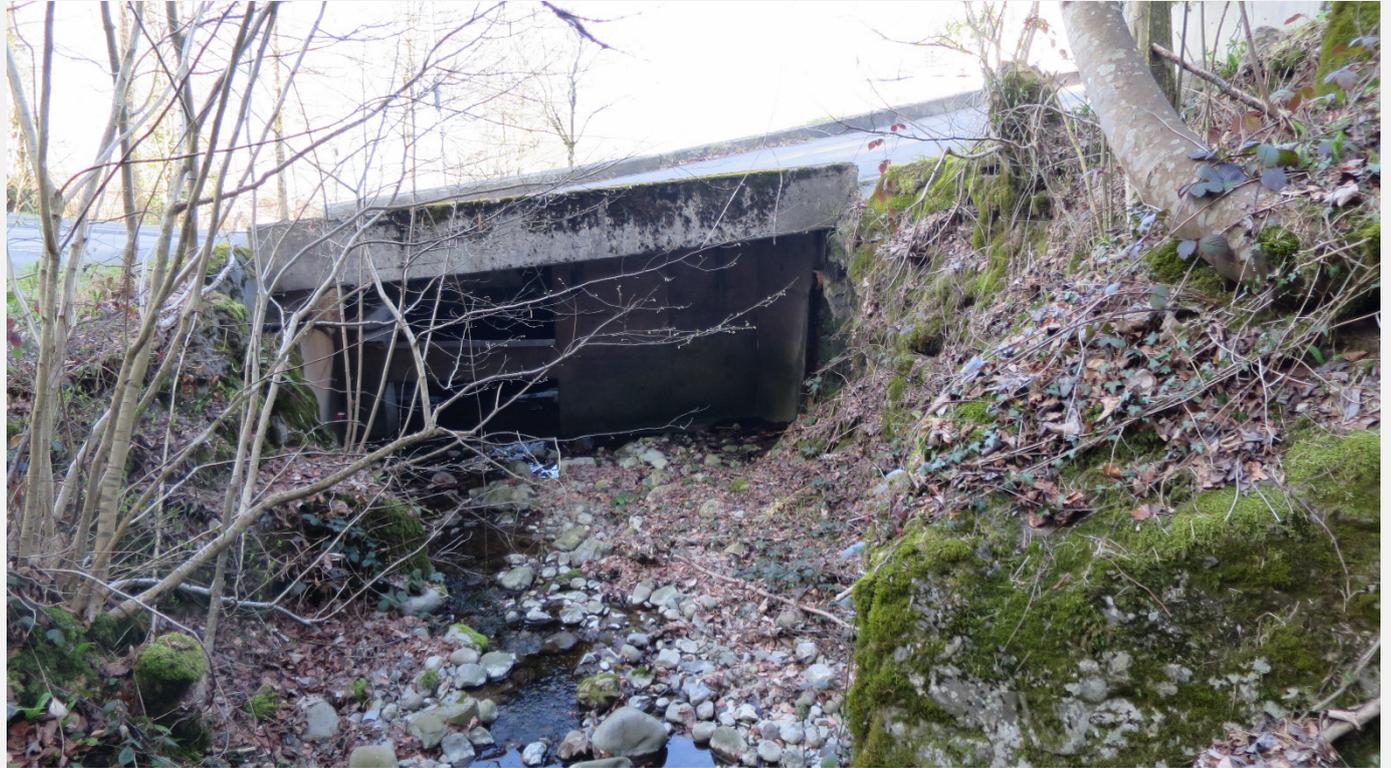
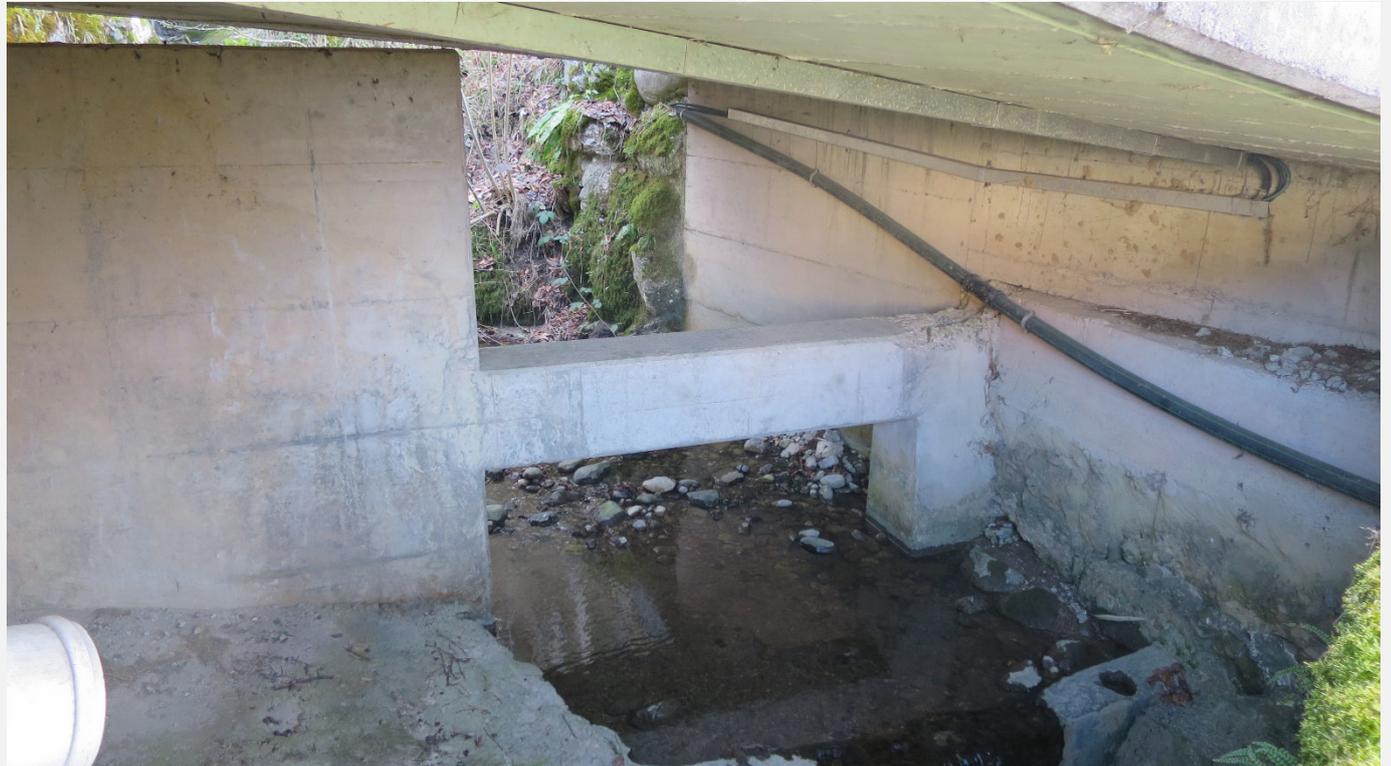
Fläche EZG [km²]:	0.65	Kote [m ü.M.]:	495	Koordinaten (X/Y):	2 682 125	1 216 925
Art der Schlüsselstelle:	<i>Brücke mit Betonriegel/Geschieberückhalt</i>					
baulicher Zustand / Unterhalt:	<i>gut</i>

Methode zur Kapazitätsberechnung:	Strickler								
Geometrie:	Rechteck	Dimension [m]:	$\varnothing$	B	2	H	0.8 resp. 2.3	Neigung	
charakteristische Korndurchmesser [cm]:		k-Werte [m <sup>1/3</sup> /s]:	Sohle	20	Böschung links		Böschung rechts	Sohlengefälle [%]:	3
Kapazitätsreduzierende Faktoren:	Auflandungen und Verklausung an Betonquerriegel								
Bemerkungen:	Der Betonriegel zerschneidet das Abflussprofil.

Extremereignis EHQ (>> 300 Jahre):	Verklausung bei Betonquerriegel führen zu einer Verminderung des Abflussquerschnitts und zu einem Ausbruch von Wasser. Das Wasser fließt über die Unterbachstrasse auf die Hinterbergstrasse und dieser entlang bis zur Bahnunterführung. Es findet laufend eine Entwässerung gegen links statt.		
Bemerkungen:

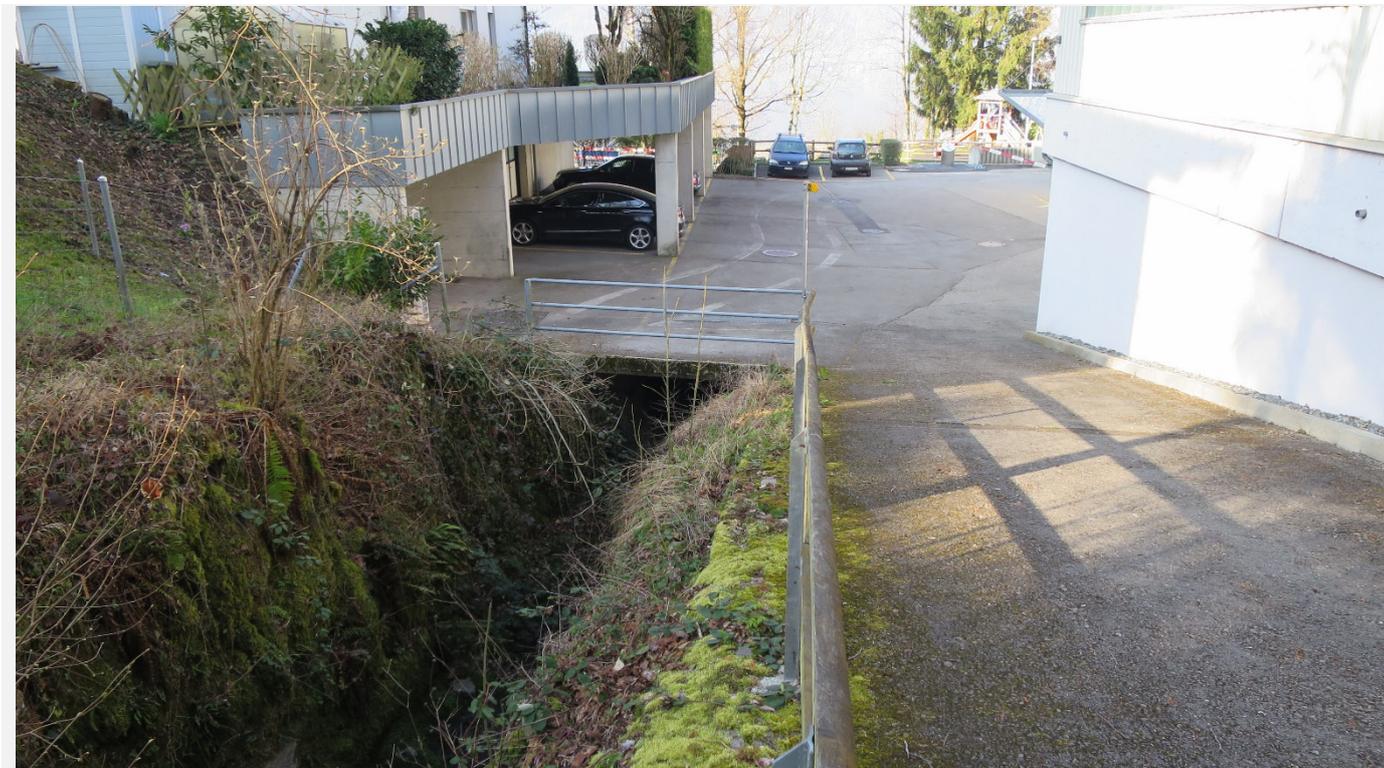
Fläche EZG [km²]:	0.66	Kote [m ü.M.]:	470	Koordinaten (X/Y):	2 682 055	1 216 865
Art der Schlüsselstelle:	Durchlass					
baulicher Zustand / Unterhalt:	Verwachsen, gut

Methode zur Kapazitätsberechnung:	Strickler							
Geometrie:	Rechteck geht über in Rohr	Dimension [m]:	∅	0.9	B	H	Neigung	
charakteristische Korndurchmesser [cm]:		k-Werte [m <sup>1/2</sup> /s]:	Sohle	80	Böschung links	Böschung rechts	Sohlengefälle [%]:	15
Kapazitätsreduzierende Faktoren:	Verengung zu Rohrquerschnitt von Rechteck zu Rohr. Zusätzliches Überlastrohr von 1.8m Durchmesser eingebaut.							
Bemerkungen:

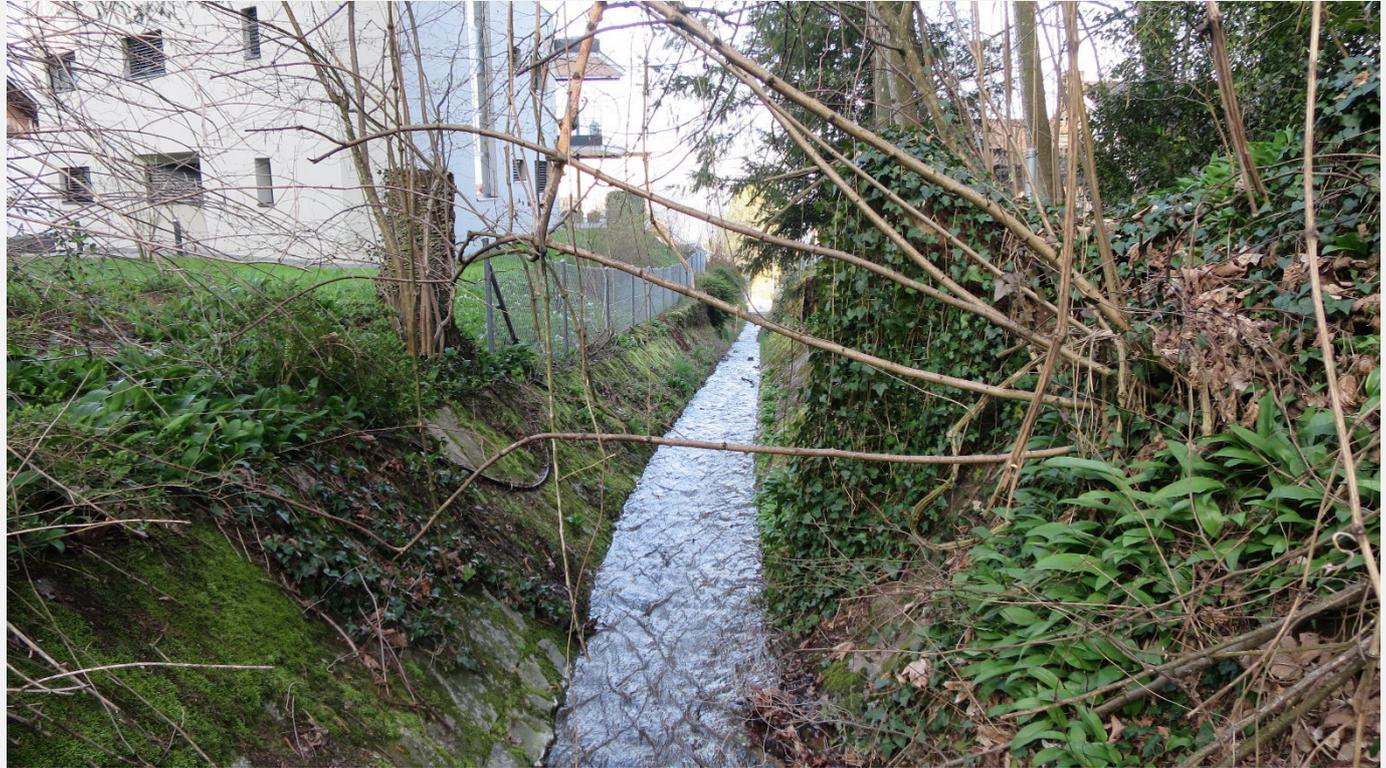
Fläche EZG [km <sup>2</sup> ]:	0.66	Kote [m ü.M.]:	425 - 435	Koordinaten (X/Y):	2 681 910	1 216 785
Art der Schlüsselstelle:	Kanal					
baulicher Zustand / Unterhalt:	gut

Methode zur Kapazitätsberechnung:	Strickler								
Geometrie:	Trapez	Dimension [m]:	$\emptyset$	B	1	H	0.9	Neigung	1:1
charakteristische Korndurchmesser [cm]:		k-Werte [m <sup>1/3</sup> /s]:	Sohle	30	Böschung links	Böschung rechts		Sohlen- gefälle [%]:	10-15
Kapazitätsreduzierende Faktoren:									
Bemerkungen:

*daher auch ausserhalb des befestigten Kanals ab. Da jedoch die Böschungen beidseitig erhöht sind, gelangt das Wasser nicht ins Quartier. Lokal können Schäden an der Böschung oberhalb des Kanals entstehen.*

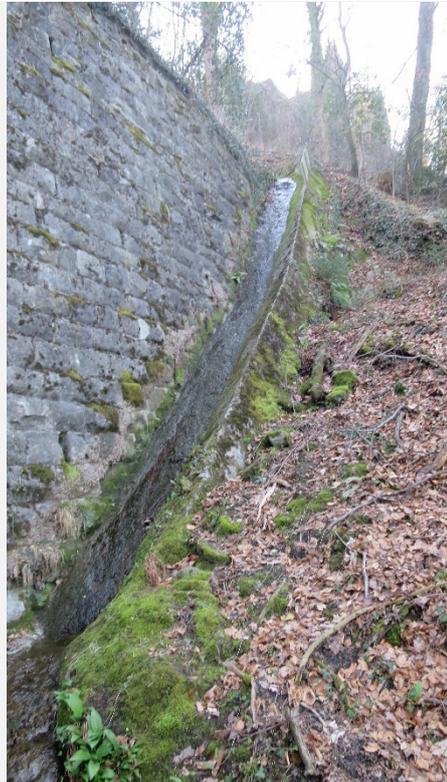
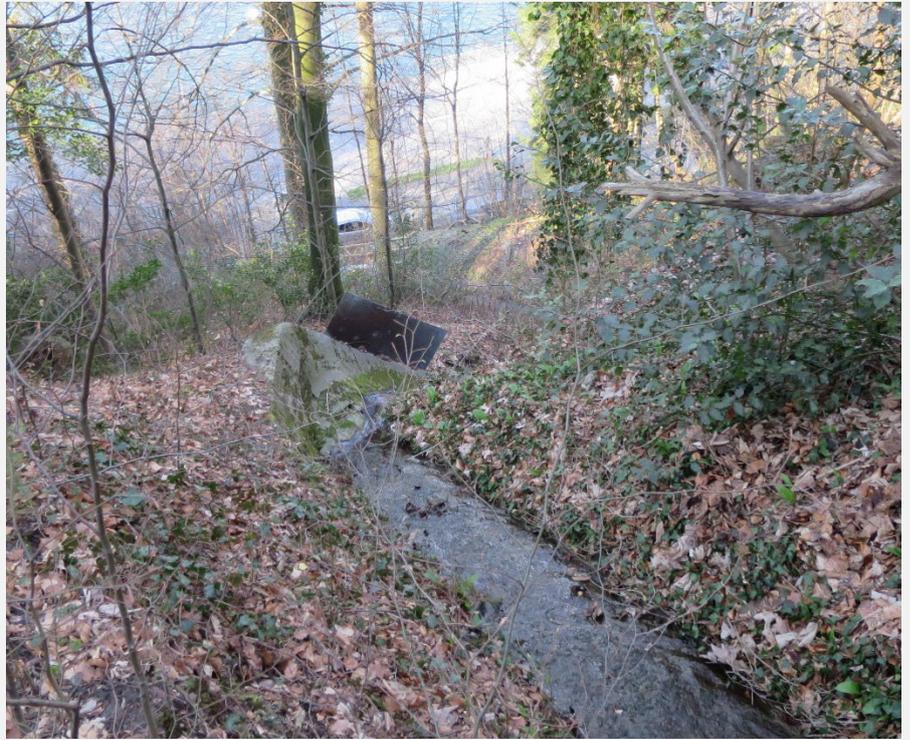
Fläche EZG [km <sup>2</sup> ]:	0.033	Kote [m ü.M.]:	450	Koordinaten (X/Y):	2 682 090	1 216 484
Art der Schlüsselstelle:	Sehr steile glatte Betonschale					
baulicher Zustand / Unterhalt:	Guter Zustand

Methode zur Kapazitätsberechnung:	Strickler										
Geometrie:	Trapez		Dimension [m]:	∅	B	0.7	H	0.6	Neigung	Ca. 1:1	
charakteristische Korndurchmesser [cm]:	0		k-Werte [m <sup>1/3</sup> /s]:	Sohle	50	Böschung links	50	Böschung rechts	50	Sohlengefälle [%]:	> 32%
Kapazitätsreduzierende Faktoren:											
Bemerkungen:

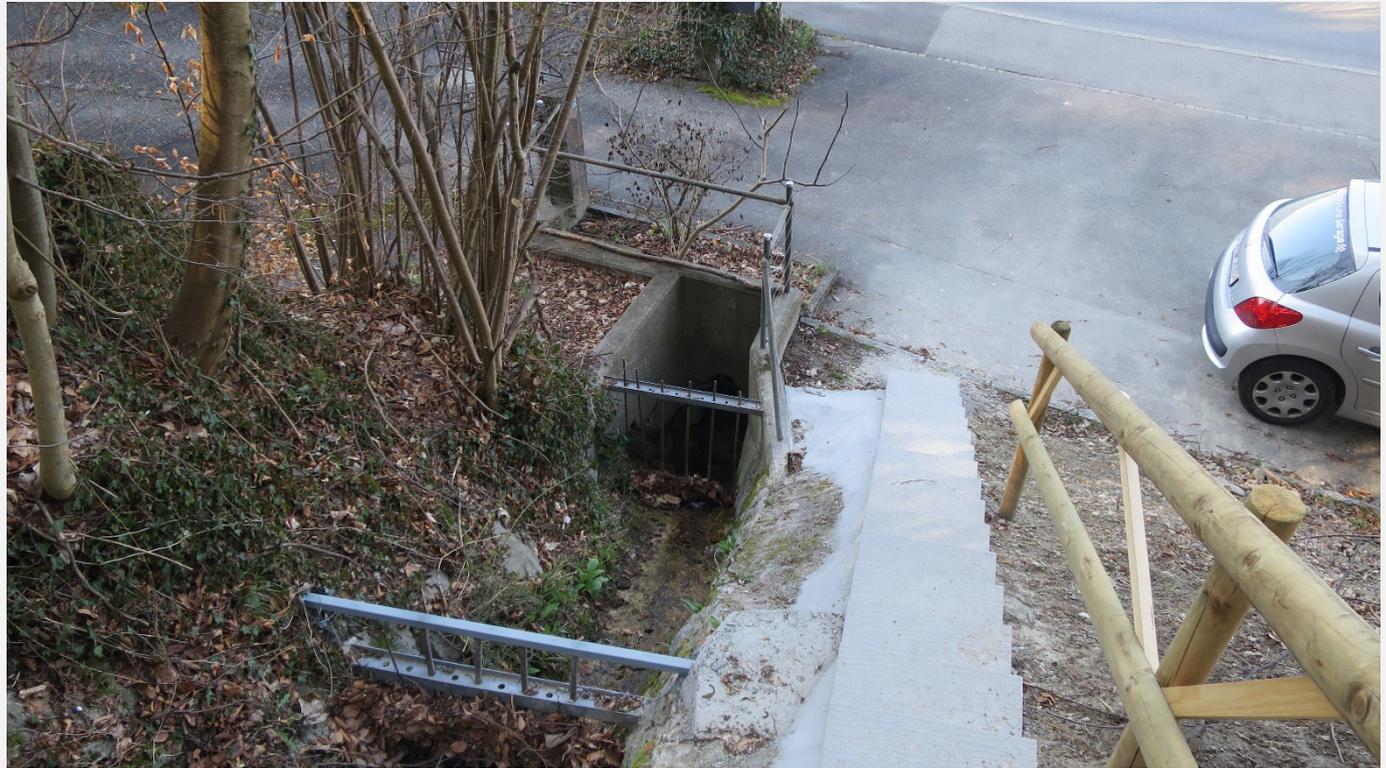
Fläche EZG [km <sup>2</sup> ]:	0.033	Kote [m ü.M.]:	420	Koordinaten (X/Y):	2 682 060	1 216 482
Art der Schlüsselstelle:	Schwemmholz- und Geschieberechen in Schale vor Durchlass					
baulicher Zustand / Unterhalt:	gut

Methode zur Kapazitätsberechnung:	Strickler								
Geometrie:	Trapez	Dimension [m]:	∅	B	0.7	H	0.6	Neigung	Ca. 1:1
charakteristische Korndurchmesser [cm]:		k-Werte [m <sup>1/3</sup> /s]:	Sohle 50	Böschung links		Böschung rechts		Sohlengefälle [%]:	20
Kapazitätsreduzierende Faktoren:	Verkläuerungen an Rechen durch kleine Äste und Geschiebe								
Bemerkungen:

*Ausbruch bei Kurve unterhalb der SBB und Überschwemmung im Waldbereich und gegen Strasse zudem Ausbruch bei Rechen infolge Verklausung mit Überschwemmung Platz und Strasse.*

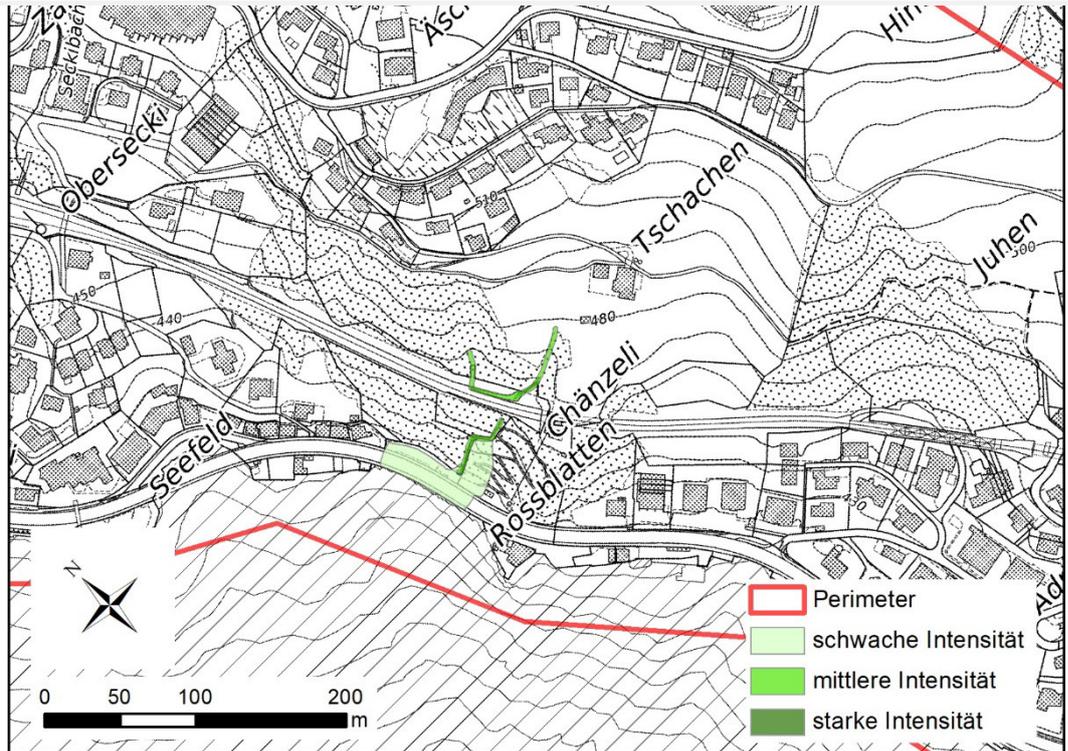
*Ausbruch bei Kurve unterhalb der SBB und Überschwemmung im Waldbereich und gegen Strasse zudem Ausbruch bei Rechen infolge Verkläuerung mit Überschwemmung Platz und Strasse.*

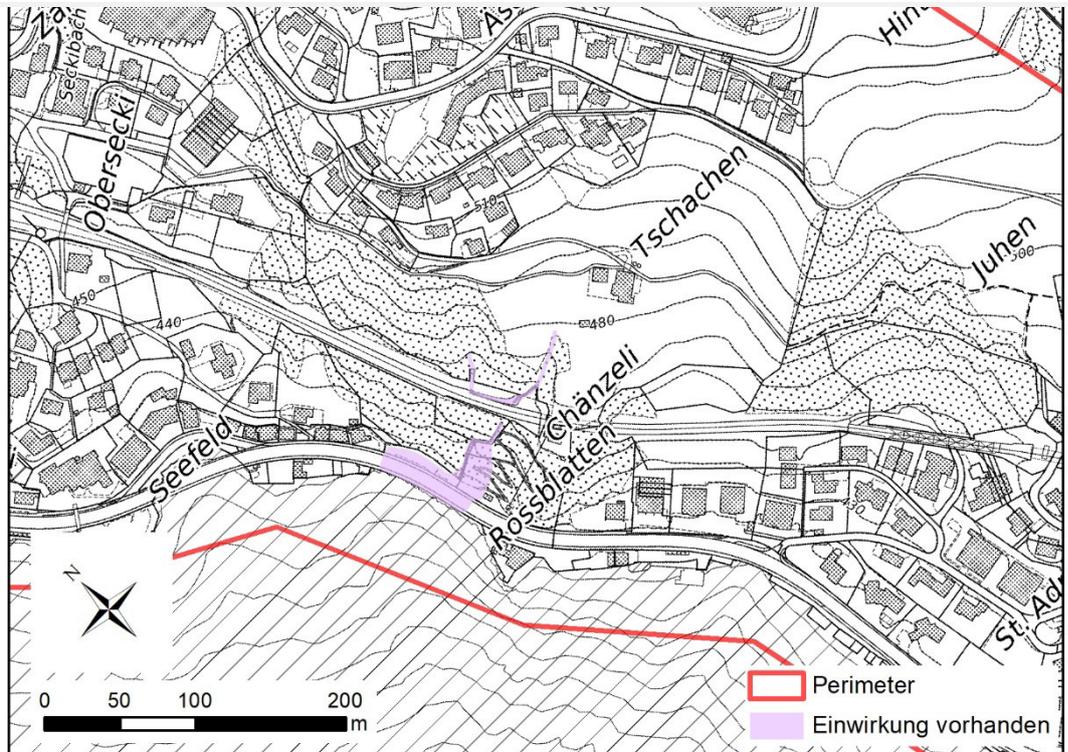
*Ausbruch bei Kurve unterhalb der SBB und Überschwemmung im Waldbereich und gegen Strasse zudem Ausbruch bei Rechen infolge Verkläuerung mit Überschwemmung Platz und Strasse.*

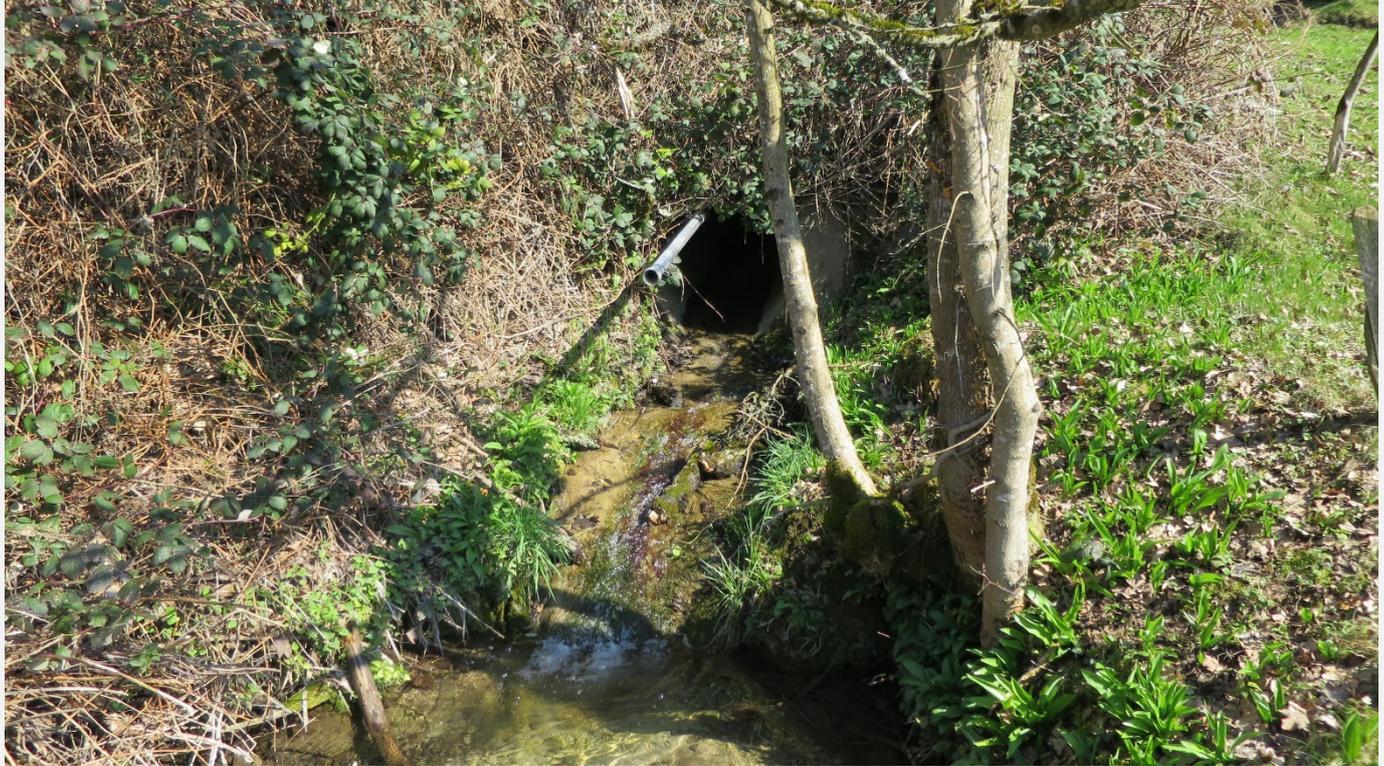
Art der Schlüsselstelle: *Flachstrecke und Durchlass*

baulicher Zustand /  
Unterhalt: *gut*

Methode zur Kapazitätsberechnung:	Strickler								
Geometrie:	Rohr	Dimension [m]:	∅	1	B		H		Neigung
charakteristische Korndurchmesser [cm]:		k-Werte [m <sup>1/3</sup> /s]:	Sohle	80	Böschung links		Böschung rechts		Sohlen-gefälle [%]: 15
Kapazitätsreduzierende Faktoren:	Auflandungen								
Bemerkungen:

*Verkläuerungen beim Durchlass und Auflandungen im Gerinne führen zu einem beidseitigen Ausbruch von Wasser. Linksseitig fließt das Wasser über das Landwirtschaftsland zurück ins Gerinne. Rechtsseitig kann der Abfluss über den Feldweg Richtung Hof Juhen fließen, entwässert jedoch laufend gegen das Gerinne und erreicht das Wohnhaus.*

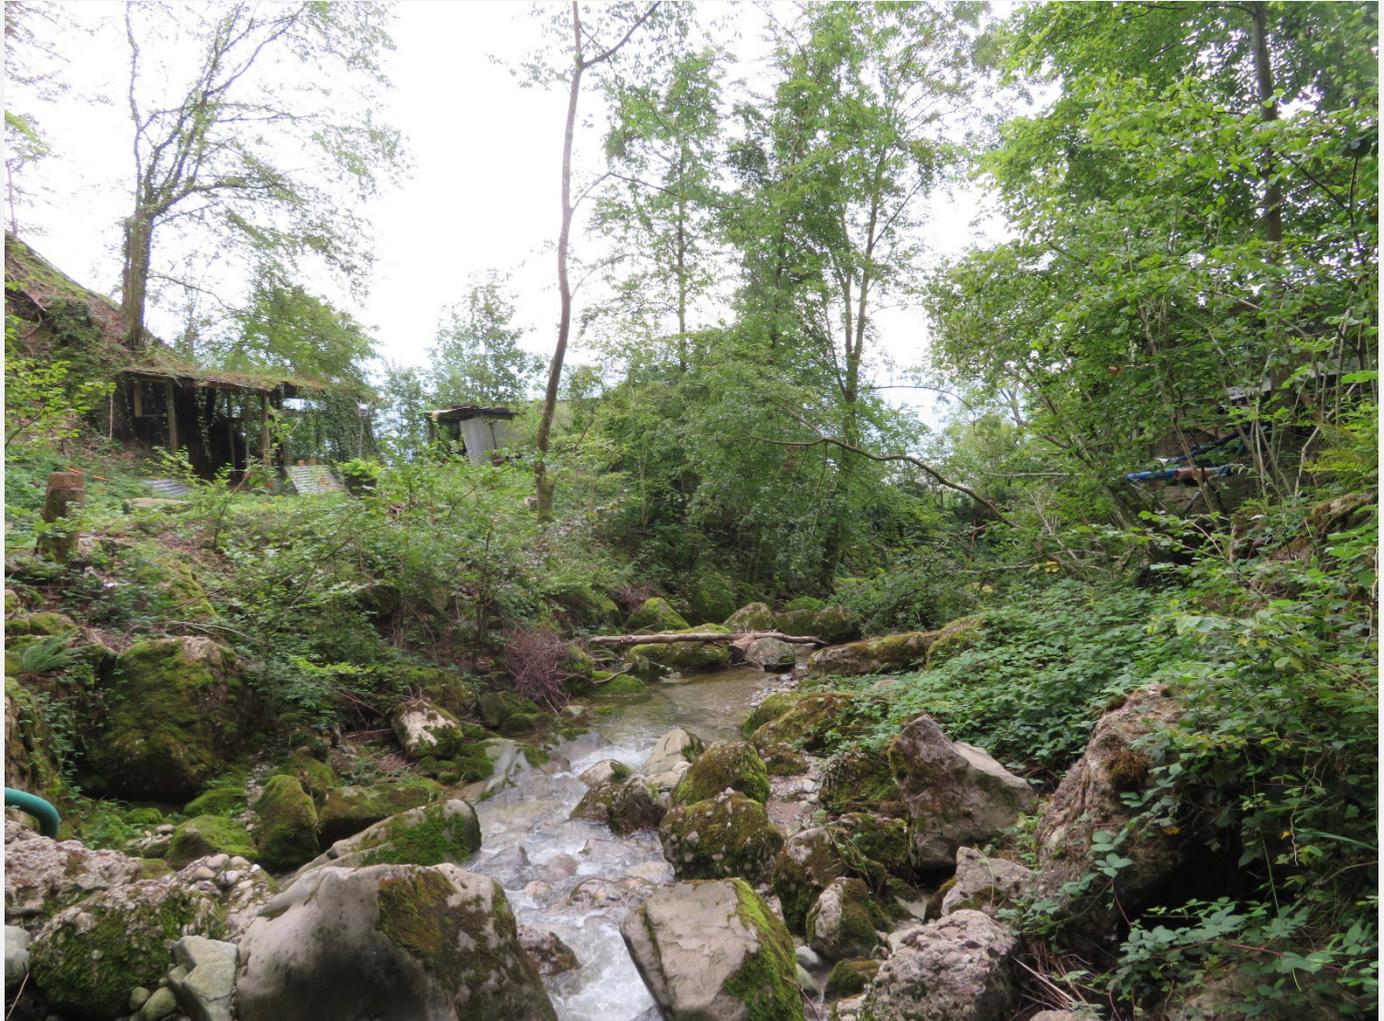
Art der Schlüsselstelle: *Rechtskurve Gerinne und kleine Böschungen*

baulicher Zustand /  
Unterhalt: *verwachsen*

Methode zur Kapazitätsberechnung:	Strickler								
Geometrie:	Trapez	Dimension [m]:	∅	B	7	H	3.4	Neigung	Ca. 1:1
charakteristische Korndurchmesser [cm]:		k-Werte [m <sup>1/3</sup> /s]:	Sohle 15	Böschung links		Böschung rechts		Sohlengefälle [%]:	12
Kapazitätsreduzierende Faktoren:	Auflandungen								
Bemerkungen:

<b>Freibord [m]:</b>	-	-	-
<b>Abflusskapazität [m³/s] effektiv:</b>	200 m³/s	200 m³/s	150 m³/s
<b>Ausbrechende Wassermenge: Spitze [m³/s] und Volumen [m³]:</b>	0	0	Ca. 5
<b>Beschreibung des Szenarios:</b>	<i>Hochwasserabfluss und Geschiebetrieb im Gerinne, keine Ausbrüche.</i>	<i>Hochwasserabfluss und Geschiebetrieb im Gerinne, keine Ausbrüche.</i>	<i>Lokale Auflandungen aufgrund des Gefällsknick sowie ungünstige Strömungsverhältnisse wegen der Rechtskurve führen zu einem Ausbruch von Wasser nach links. Dort werden Gebäude, der Quartierweg und die Artherstrasse überschwemmt.</i>
<b>Extremereignis EHQ (&gt;&gt; 300 Jahre):</b>	<i>Lokale Auflandungen aufgrund des Gefällsknick sowie ungünstige Strömungsverhältnisse wegen der Rechtskurve führen zu einem Ausbruch von Wasser nach links. Dort werden Gebäude, der Quartierweg und die Artherstrasse überschwemmt.</i>		
<b>Bemerkungen:</b>	<i>Keine Intensitätskarte, da Prozessfläche im Kanton Schwyz. Gemeinde Walchwil von dieser Schwachstelle nicht betroffen.</i>

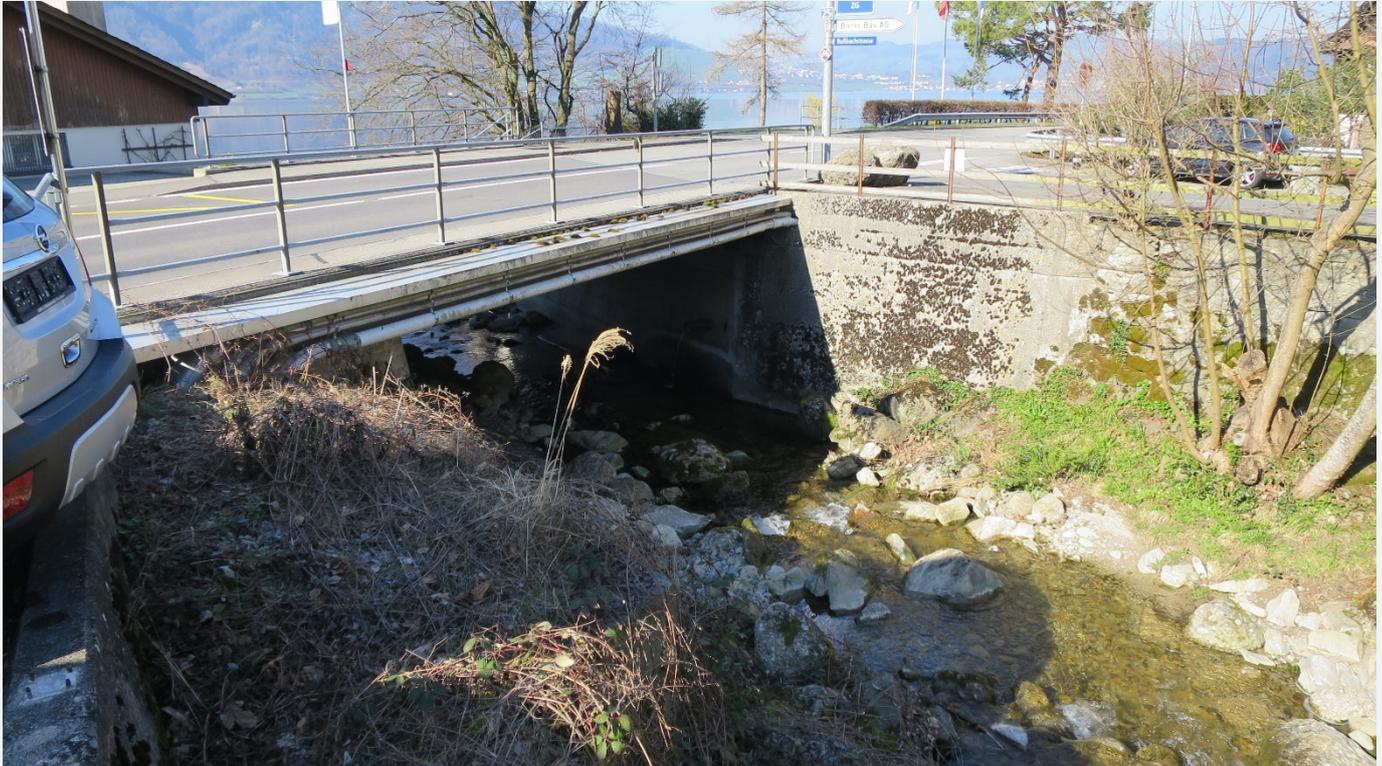
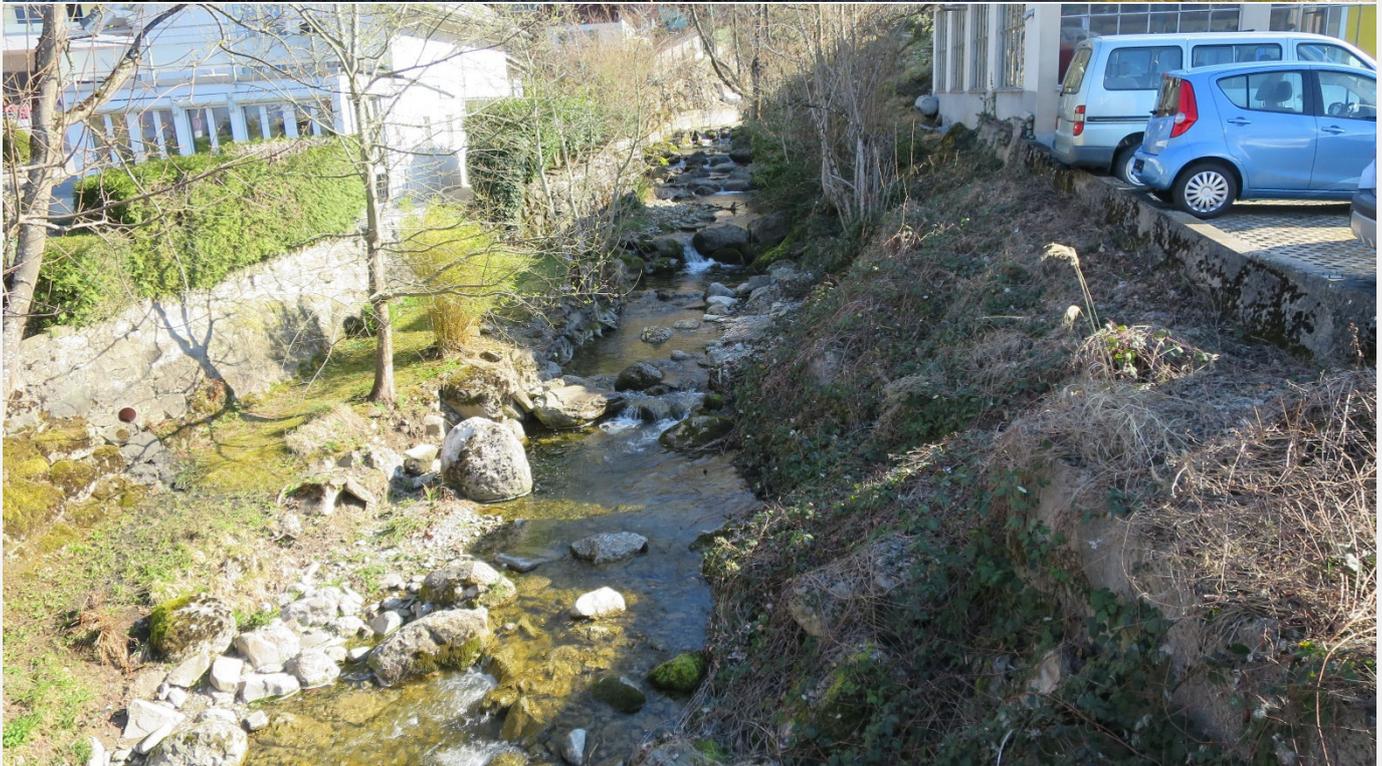
Art der Schlüsselstelle: *Brücke und Flachstrecke*

baulicher Zustand /  
Unterhalt: *gut*

Methode zur Kapazitätsberechnung:	Strickler								
Geometrie:	Trapez	Dimension [m]:	$\emptyset$	B	7	H	3	Neigung	
charakteristische Korndurchmesser [cm]:		k-Werte [m <sup>1/3</sup> /s]:	Sohle	18	Böschung links		Böschung rechts		Sohlengefälle [%]: 3
Kapazitätsreduzierende Faktoren:	Auflandungen								
Bemerkungen:

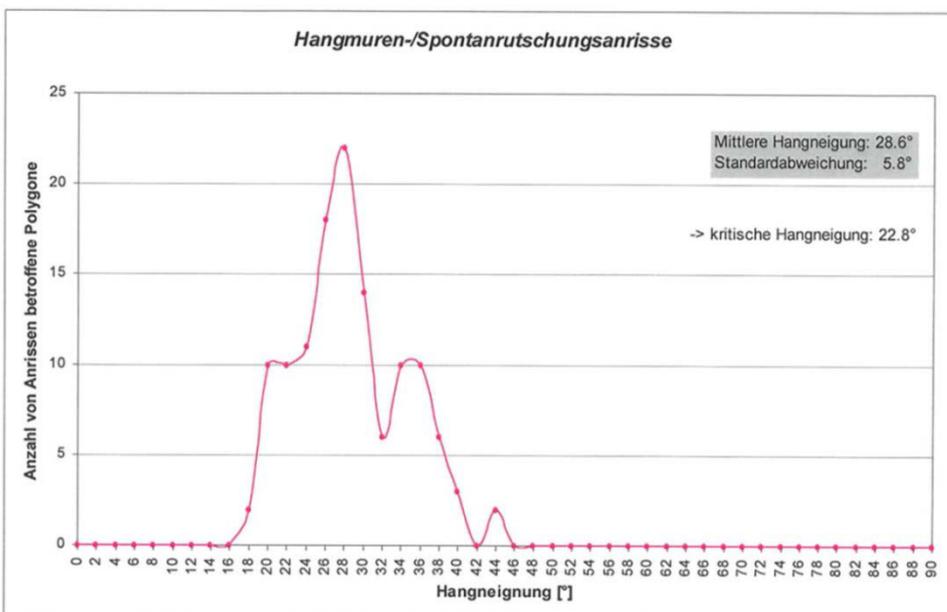
Links: Auswertung von Spontanrutschungs- und Hangmuren anrissen im relevanten Einzugsgebiet des Perimeters Gefahrenkarte Walchwil zur Bestimmung der kritischen Hangneigung (Quelle: [1] Gefahrenkarte Walchwil (Ersterarbeitung): GEOTEST AG / Belop gmbh; Oktober 2005; Anhang 5.8)

Im Rahmen der Erstbeurteilung wurde eine Hangneigungsanalyse dokumentierter Ereignisse ausgeführt. Diese ergab eine für die vorhandene Geologie typische kritische Hangneigung für Anrisse von spontanen Rutschungen und Hangmuren von rund 22° (vgl. Faktenblätter zu den Prozessquellgebieten spontane Rutschungen und Hangmuren). Dieser Wert wurde im Rahmen dieser Revision ebenfalls berücksichtigt.

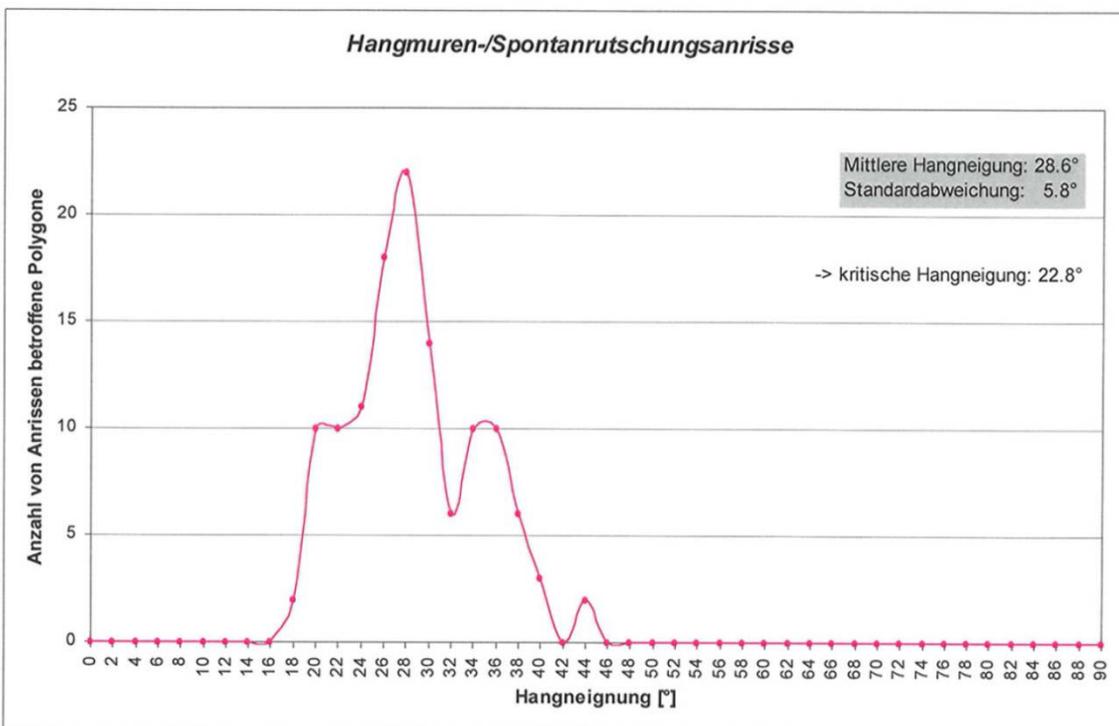
Links: Auswertung von Spontanrutschungs- und Hangmuren anrissen im relevanten Einzugsgebiet des Perimeters Gefahrenkarte Walchwil zur Bestimmung der kritischen Hangneigung (Quelle: [1] Gefahrenkarte Walchwil (Ersterarbeitung): GEOTEST AG / Belop gmbh; Oktober 2005; Anhang 5.8)

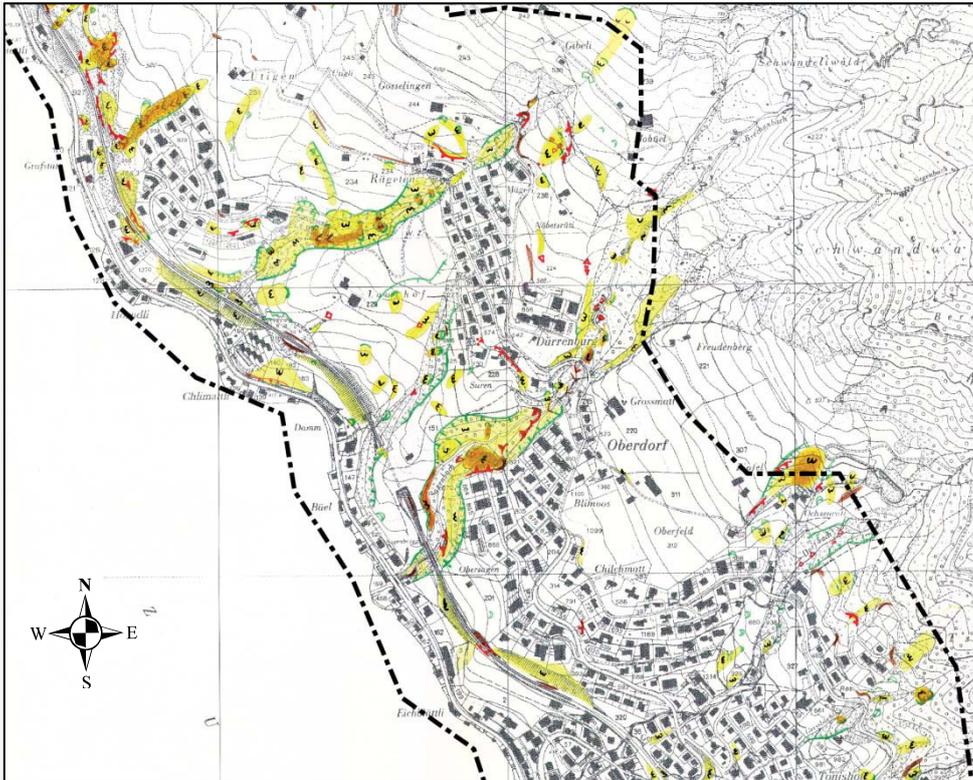
Links: Ausschnitt Karte der Phänomene im Prozessquellgebiet Mitte;  
 Quelle: [1]: Gefahrenkarte Walchwil: Belop gmbh / Geotest AG; 2005, ergänzt mit aktueller Feldkartierung im Ergänzungsperimeter im Rahmen dieser Revision 2019.

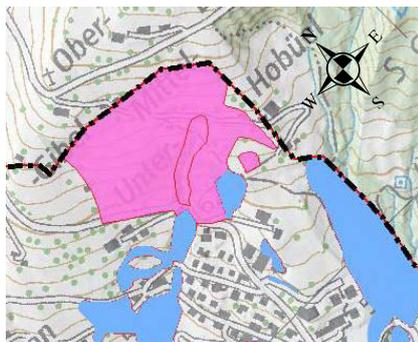
Links Prozessquellgebiet RS02 Rutsch\_Mitte: Im Vergleich zur Version der 1. Erarbeitung der Gefahrenkarte konnte der Datensatz über weite Bereiche übernommen werden.

- Ergänzungen gab es aufgrund der Perimetererweiterung im Gebiet Hobüel. Die Ergänzungen sind links im Bild violett eingefärbt.
- Gefährdungen wurden reduziert einerseits aufgrund von neueren Überbauungen (Eliminierung Gefahrenquellen), andererseits aufgrund des Neubaus der neuen Gemeindestrasse im zentralen Hangbereich, wodurch der Hang entwässert und stabilisiert wird. Die eliminierten Gefahrengelände sind in der Abbildung unten blau eingefärbt.

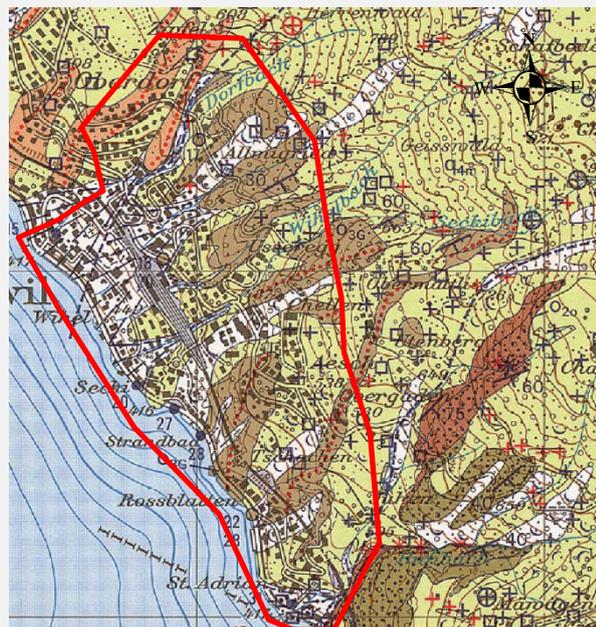
In diesem Prozessquellgebiet sind über weite Bereiche unter flachgründiger Lockergesteinsbedeckung Einheiten der Unteren Süsswassermolasse aufgeschlossen. Es handelt sich um mächtige Sandsteinlagen mit geringmächtigeren Mergel-Zwischenschichten (tertiäre „Granitische Molasse“ im Norden und „Grindelegg-Serie“ im Süden). Vereinzelt treten auch Nagelfluhbänke auf, die unten in der Karte mit roten Punktlinien markiert sind.

Die Schichten fallen aufgrund der alpinen Gebirgsbildung mässig steil (ca. 15° – 35°) nach SSO bis S ein. Die härteren Sandsteine und Nagelfluhbänke bilden oft stabilere Rippen mit geringmächtiger Bedeckung, wogegen die weicheren Sandsteine und Mergel zurückwittern. Auf den Festgesteinen liegt in den höheren Bereichen Moränenmaterial on unterschiedlicher Mächtigkeit. Typisch für dieses Material ist der hohe Gehalt an eingebetteten, grossen Nagelfluhblöcken aus dem Gebiet Ruffiberg und Rossberg. Diese Blöcke sind während der Eiszeit in grosser Zahl mit Block- und Felsstürzen auf den Gletscher gestürzt, mit diesem Richtung Zug transportiert und an der Südwestflanke des Zugersees abgelagert worden. Entsprechend nimmt auch die Häufigkeit der Nagelfluhblöcke Richtung Norden hin deutlich ab.

Links: Abbildung der Geologie im hier beschriebenen und mit rotem Rahmen markierten Prozessquellgebiet (aus [map.geo.admin.ch](http://map.geo.admin.ch)):

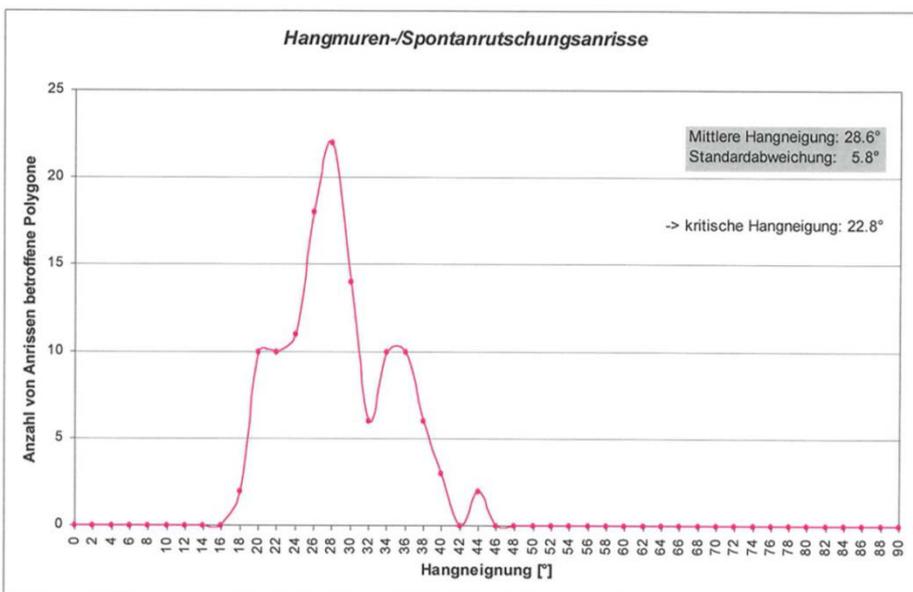
Links: Auswertung von Spontanrutschungs- und Hangmuren anrissen im relevanten Einzugsgebiet des Perimeters Gefahrenkarte Walchwil zur Bestimmung der kritischen Hangneigung (Quelle: [1] Gefahrenkarte Walchwil (Ersterarbeitung): GEOTEST AG / Belop gmbh; Oktober 2005; Anhang 5.8)

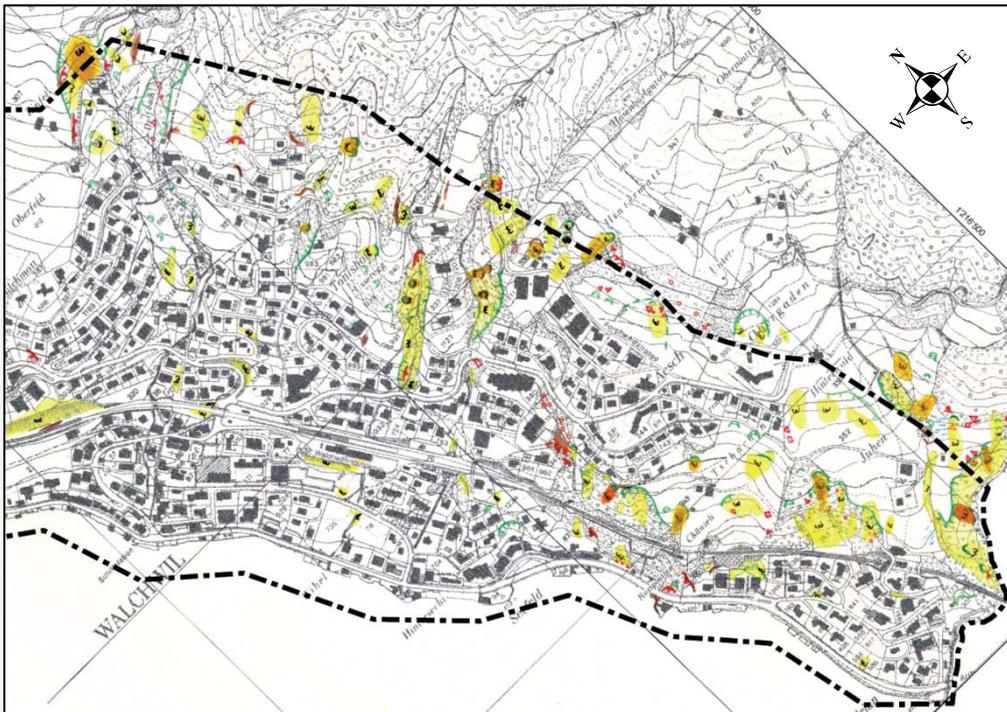
Links: Ausschnitt Karte der Phänomene im Prozessquellgebiet Süd;  
Quelle; [1]: Gefahrenkarte Walchwil: Belop gmbh / Geotest AG; 2005, ergänzt mit aktueller Feldkartierung im Ergänzungsperimeter im Rahmen dieser Revision 2019.

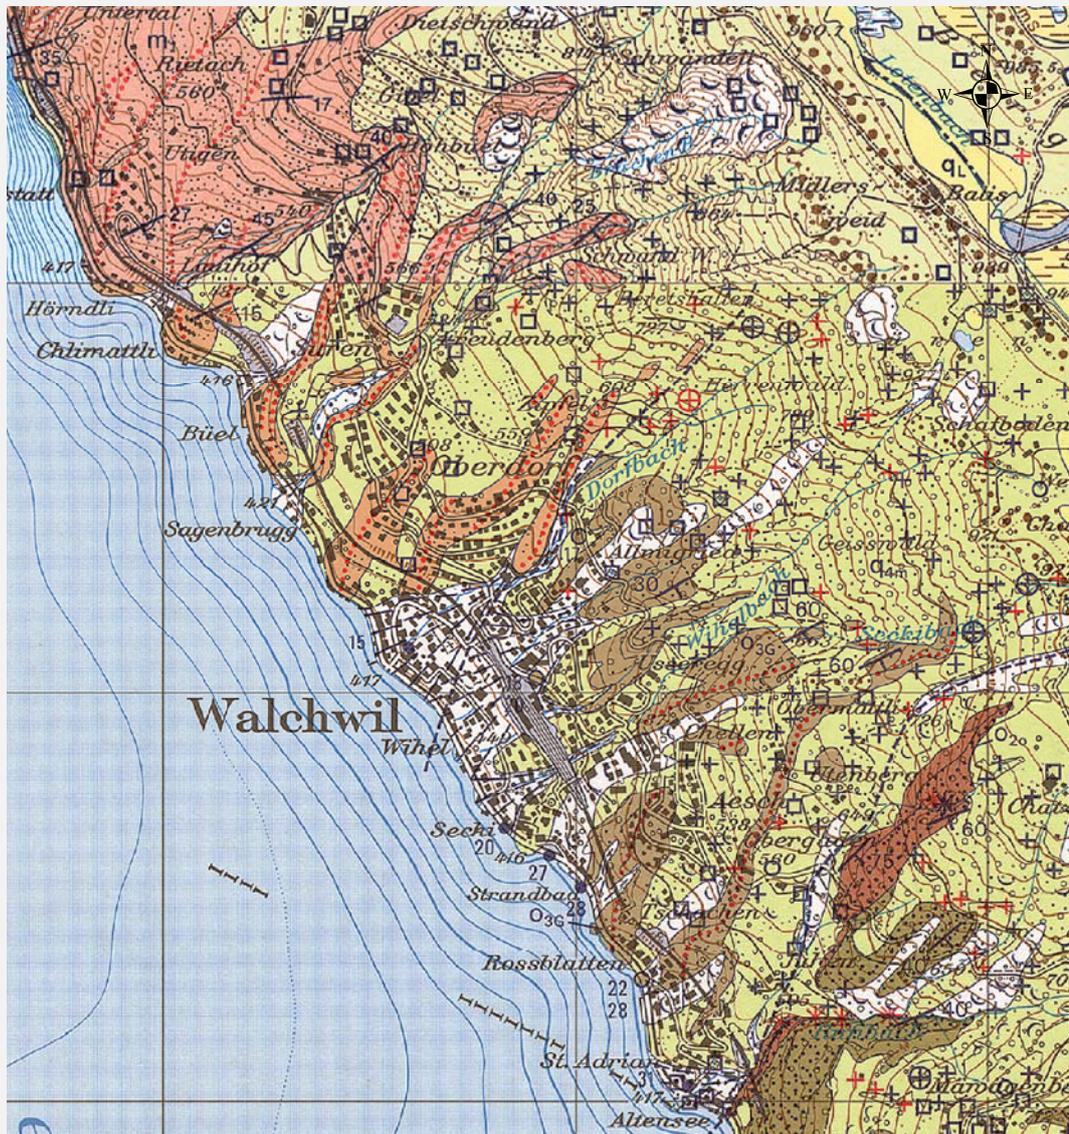
Auf den Festgesteinen liegt oft Moränenmaterial von unterschiedlicher Mächtigkeit. Typisch für dieses Material ist der hohe Gehalt an eingebetteten, grossen Nagelfluhböcken aus dem Gebiet Rufiberg und Rossberg. Diese Blöcke sind während der Eiszeit in grosser Zahl mit Block- und Felsstürzen auf den Gletscher gestürzt, mit diesem Richtung Walchwil und Zug transportiert und an der Südwestflanke des Zugersees abgelagert worden. Entsprechend nimmt auch die Häufigkeit der Nagelfluhböcke Richtung Norden hin generell ab.

Oben: Abbildung der Geologie im hier beschriebenen Prozessquellgebiet (aus map.geo.admin.ch): Die rot eingefärbten Flächen  $m_1$  entsprechen der tertiären „Granitischen Molasse“ mit Konglomeratbänken (Untere Süsswassermolasse), die braunen Flächen mit  $m_2$  entsprechen den mergeligen Sandsteinen der „Grindelegg-Serie“ und im Einzugsgebiet des Rufibaches der Rigi-Rossberg-Schuppe (Obere Meeresmolasse).

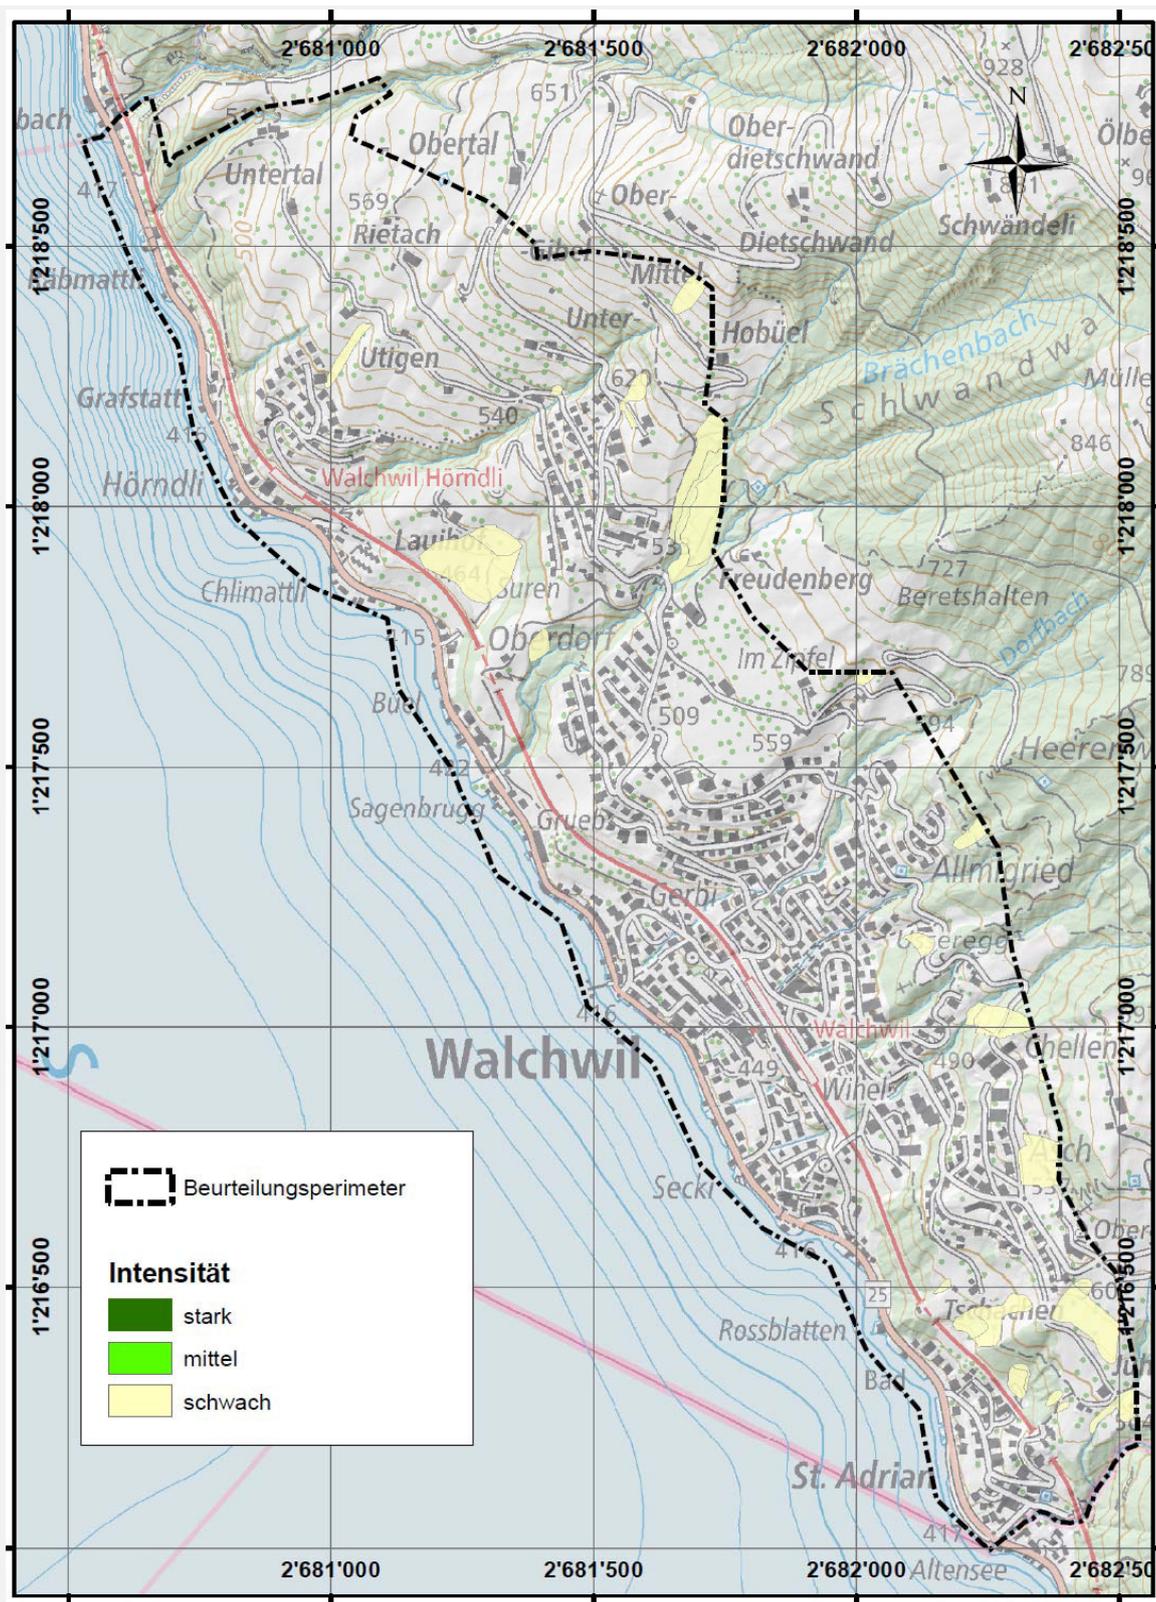
Oben: Intensitätskarte permanenten Rutschprozesse
