# Gefahrenkarte Walchwil

## Technischer Bericht

Sarnen, 05. Dezember 2019

Projekt: Revision Gefahrenkarte Walchwil

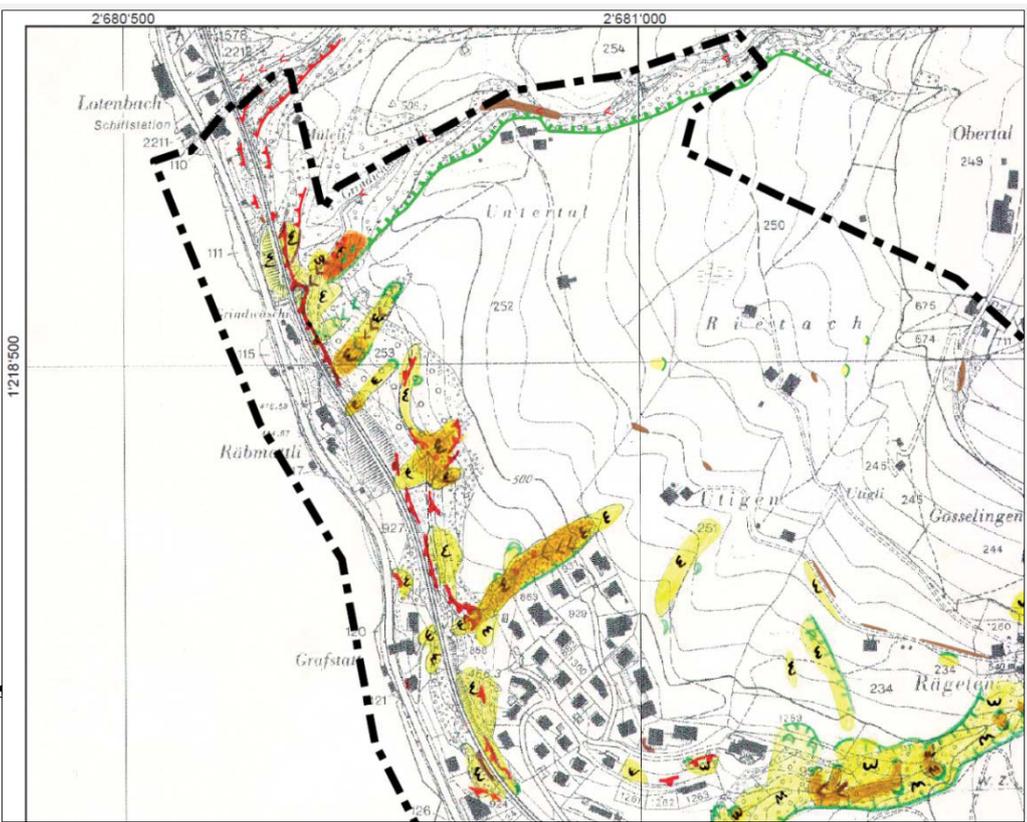
*Links: Ausschnitt Karte der Phänomene im Prozessquellgebiet Nord; Quelle: [1], [2], [3] und Kartierungen für Ergänzungsperimeter im Rahmen der Revision 2019.*

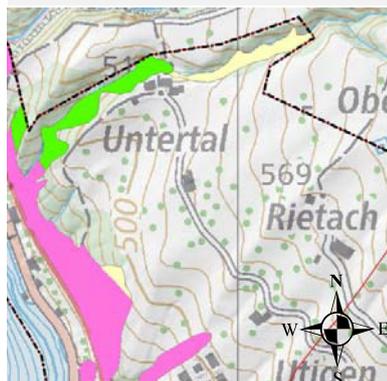
<b>Bemerkung:</b>	Der Prozess tritt im Perimeter Gefahrenkarte primär entlang der Geologie-bedingten Steilstufen auf. SBB-Linie wirken als relevante „rückhalte-Berme“.	Der Prozess tritt im Perimeter Gefahrenkarte primär entlang der Geologie-bedingten Steilstufen auf. SBB-Linie wirken als relevante „rückhalte-Berme“.	Der Prozess tritt im Perimeter Gefahrenkarte primär entlang der Geologie-bedingten Steilstufen auf. SBB-Linie wirken als relevante „rückhalte-Berme“.
<b>Extremereignis &gt;&gt; 300 Jahre</b>	Im Perimeter Gefahrenkarte sind keine Extremereignisse ausgeschieden.

Links Prozessquellgebiet S01 Sturz\_Nord: Im Vergleich zur Version der 1. Erarbeitung der Gefahrenkarte konnte der Datensatz – abgesehen von Ergänzungen aufgrund der Perimetererweiterung im Gebiet Grindwäschibach – übernommen werden. Links im Bild ist der bisher ausgeschiedene Gefahrenbereich zwecks Visualisierung einheitlich in violetter Farbe abgebildet. Die neuen Gefahrenbereiche sind in gelber (schwache Intensität im 300-jährlichen Ereignis) und grüner Farbe (mittlere Intensität im 300-jährlichen Ereignis) abgebildet.

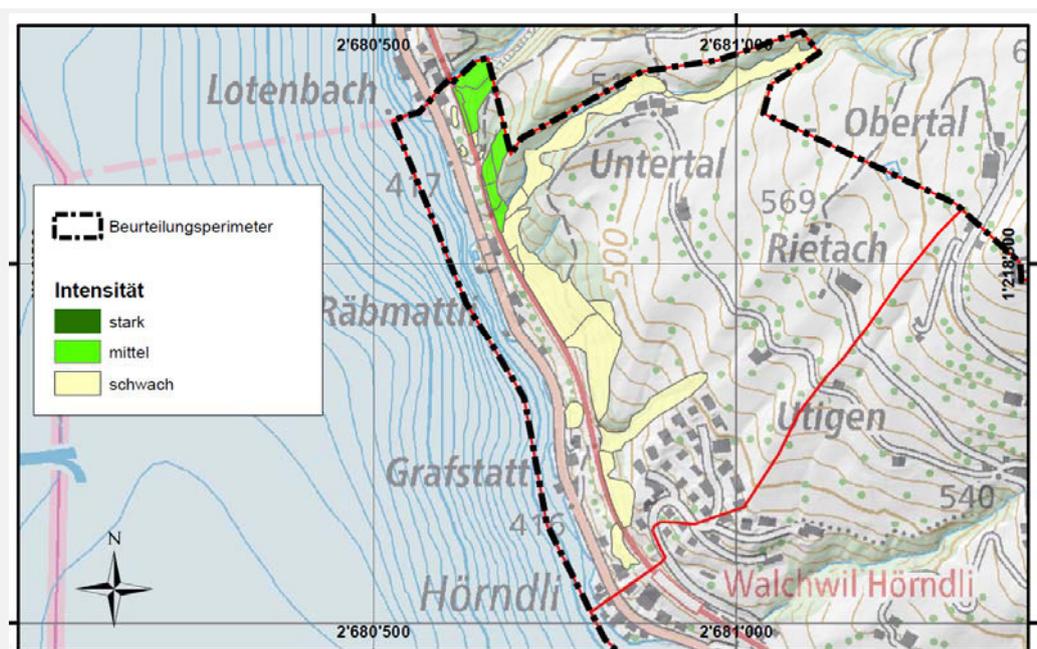
**Wirkungsraum mittleres Ereignis (30-100 Jahre):**

**Szenarienspezifische Annahmen / Bemerkung:** Bei zahlreichen Teil-Prozessräumen beruht die Gefährdung auch auf Windwurfsszenarien in steilen Bereichen, wo Steine und Kleinblöcke über die Verwurzelung aus dem Untergrund gerissen werden und talwärts rollen können.

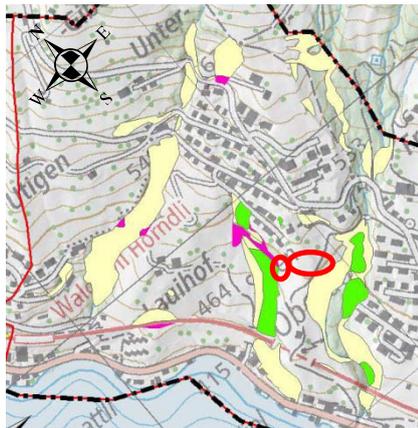
<b>Bemerkung:</b>	Der Prozess tritt im Perimeter Gefahrenkarte primär entlang der Geologie-bedingten Steilstufen und Bacheinhängen auf.	Der Prozess tritt im Perimeter Gefahrenkarte primär entlang der Geologie-bedingten Steilstufen und Bacheinhängen auf.	Der Prozess tritt im Perimeter Gefahrenkarte primär entlang der Geologie-bedingten Steilstufen und Bacheinhängen auf.
<b>Extremereignis</b> >> 300 Jahre	Keine Bemerkung.

Links Prozessquellgebiet S02 Sturz\_Mitte: Im Vergleich zur Version der 1. Erarbeitung der Gefahrenkarte konnten die Gefahrengebiete meist übernommen werden.

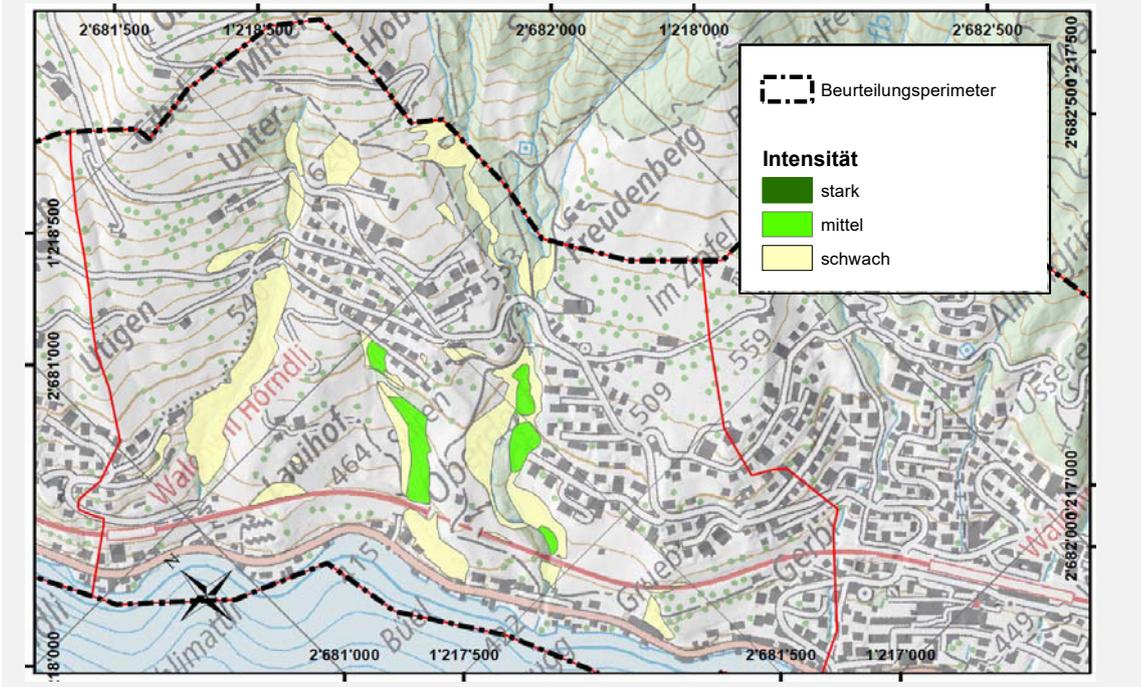
**Wirkungsraum mittleres Ereignis (30-100 Jahre)**

**Szenarienspezifische Annahmen / Bemerkung:** Bei zahlreichen Teil-Prozessräumen beruht die Gefährdung auch auf Windwurfsszenarien in steilen Bereichen, wo Steine und Kleinblöcke über die Verwurzelung aus dem Untergrund gerissen werden und talwärts rollen können.

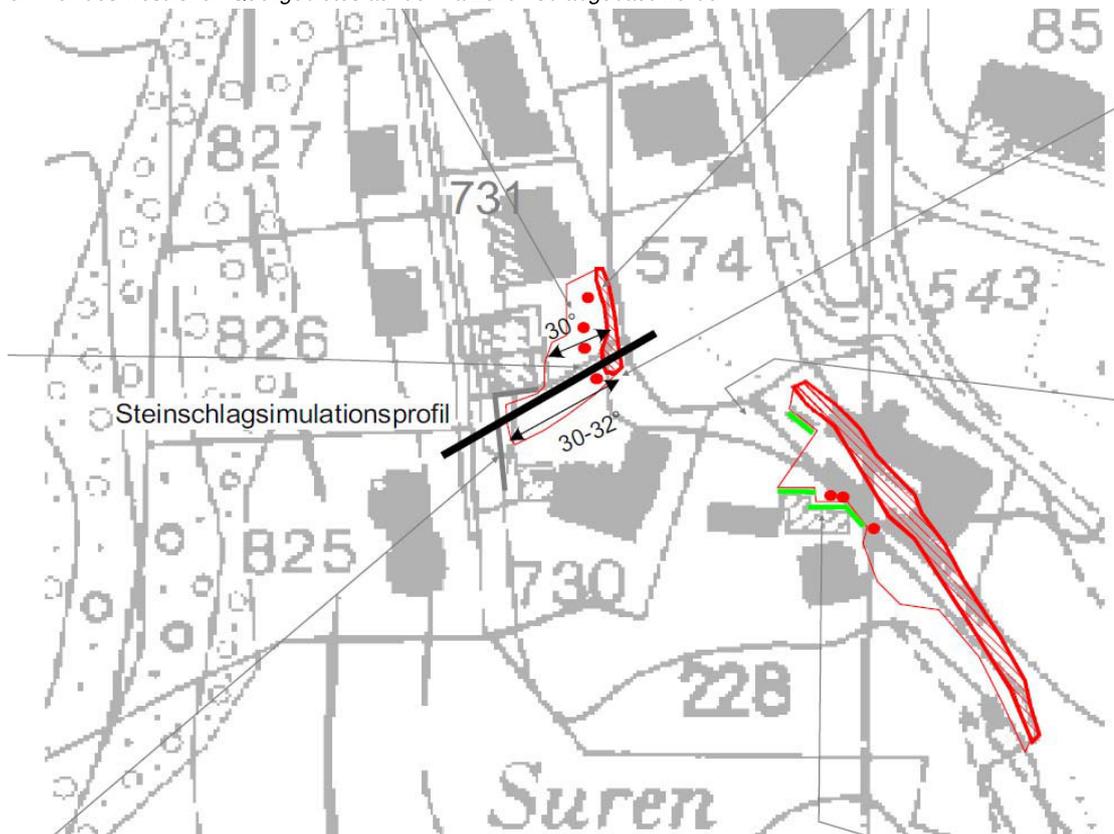
2D-Simulationen (Programm Rofmod 4.1) aus Ergänzung Gefahrenkarte GEOTEST Bericht Nr. 2318164.2 vom 13.02.2009 [4]; Situation (unten) und Simulationsergebnisse auf folgenden Seiten; hier erfolgte aber aufgrund des Dokumentes [5] nur eine teilweise Übernahme des Gefahrenbereiches, da ein Teil des westlichen Quellgebietes auf der Parzelle 730 abgebaut wurde.

<b>Walchwil, Einsprache GZP</b> <b>Profil Felskopf</b>	L08164.1	29.1.2009
	GEOTEST AG / Lg	
Stein 0.2 x 0.2 x 0.2 m, gerundet, 13.4 kg Ausbruch ab Parzellengrenze

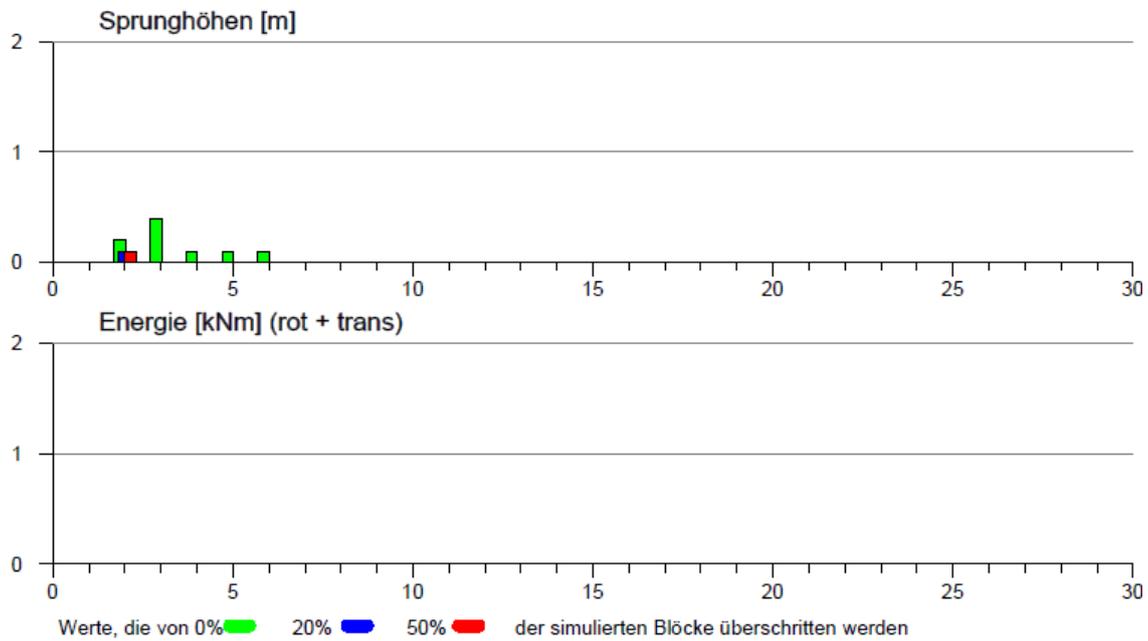
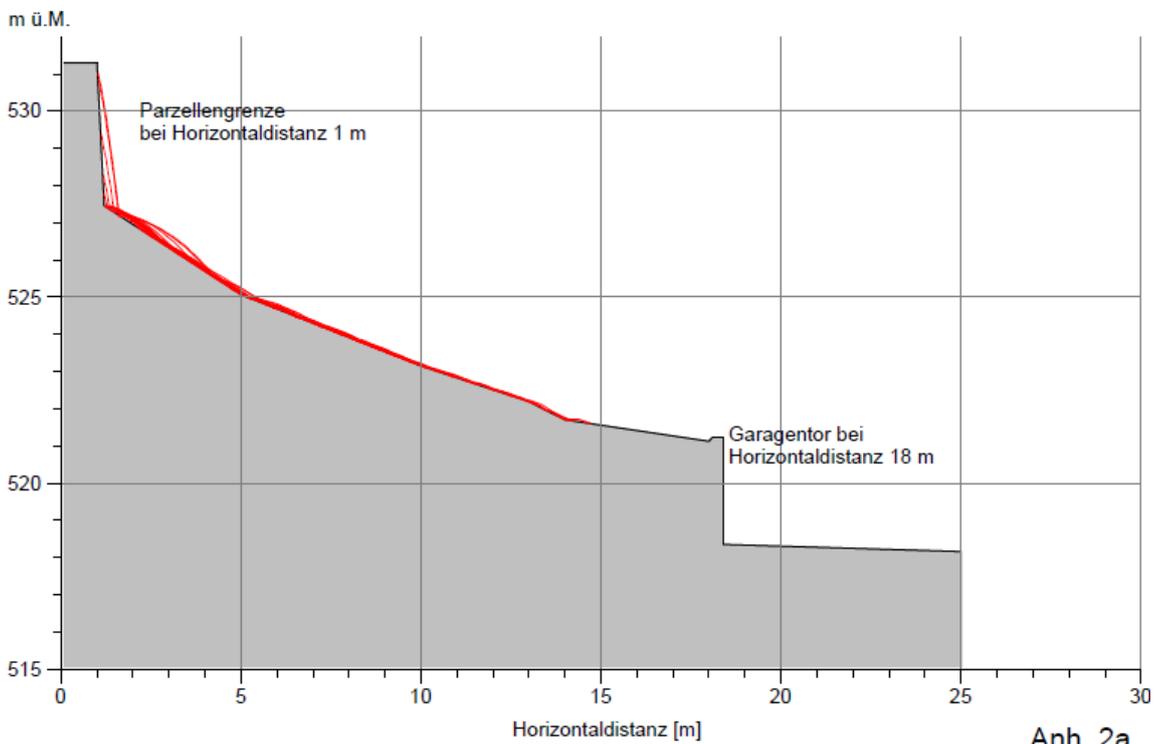
Walchwil, Einsprache GZP Profil Felskopf	L08164.1	29.1.2009
	GEOTEST AG / Lg	
Stein 0.4 x 0.3 x 0.3 m, gerundet, 60 kg Ausbruch ab Parzellengrenze

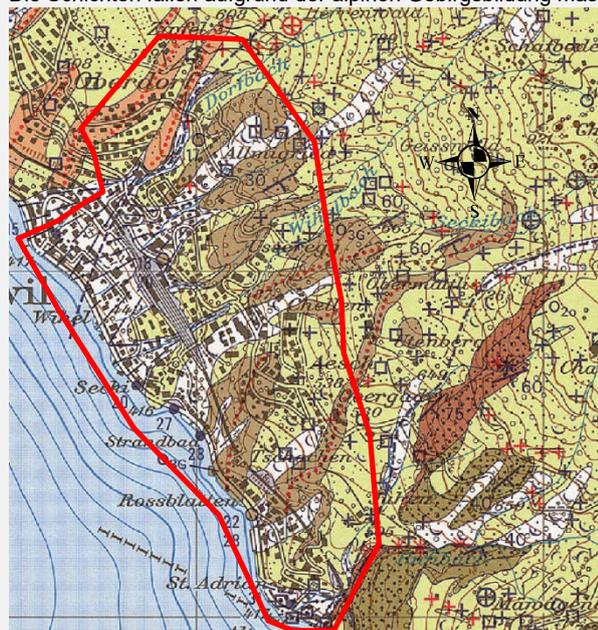
In diesem Prozessquellgebiet sind über weite Bereiche unter flachgründiger Lockergesteinsbedeckung Einheiten der Unteren Süsswassermolasse aufgeschlossen. Es handelt sich um mächtige Sandsteinlagen mit geringmächtigeren Mergel-Zwischenschichten (tertiäre „Granitische Molasse“ im Norden und „Grindelegg-Serie“ im Süden). Vereinzelt treten auch Nagelfluhbänke auf, die unten in der Karte mit roten Punktlinien markiert sind. Die Schichten fallen aufgrund der alpinen Gebirgsbildung mässig steil (ca. 15° – 35°) nach SSO bis S ein.

Die härteren Sandsteine und Nagelfluhbänke bilden oft stabilere Rippen mit geringmächtiger Bedeckung, wogegen die weicheren Sandsteine und Mergel zurückwittern. Auf den Festgesteinen liegt in den höheren Bereichen Moränenmaterial on unterschiedlicher Mächtigkeit. Typisch für dieses Material ist der hohe Gehalt an eingebetteten, grossen Nagelfluhblöcken aus dem Gebiet Rufiberg und Rossberg. Diese Blöcke sind während der Eiszeit in grosser Zahl mit Block- und Felsstürzen auf den Gletscher gestürzt, mit diesem Richtung Zug transportiert und an der Südwestflanke des Zugersees abgelagert worden. Entsprechend nimmt auch die Häufigkeit der Nagelfluhblöcke Richtung Norden hin deutlich ab.

*Links: Abbildung der Geologie im hier beschriebenen und mit rotem Rahmen markierten Prozessquellgebiet (aus map.geo.admin.ch):*

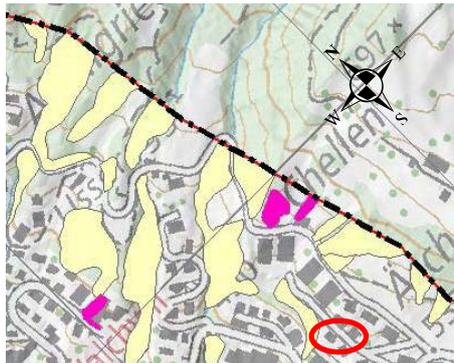
<b>Bemerkung:</b>	Der Prozess tritt im Perimeter Gefahrenkarte primär entlang der Geologie-bedingten Steilstufen und Bacheinhängen auf.	Der Prozess tritt im Perimeter Gefahrenkarte primär entlang der Geologie-bedingten Steilstufen und Bacheinhängen auf.	Der Prozess tritt im Perimeter Gefahrenkarte primär entlang der Geologie-bedingten Steilstufen und Bacheinhängen auf.
<b>Extremereignis &gt;&gt; 300 Jahre:</b>	Keine Bemerkung.

Links: Prozessquellgebiet S03 Sturz\_Süd: Im Vergleich zur Version der 1. Erarbeitung der Gefahrenkarte konnte meist übernommen werden.

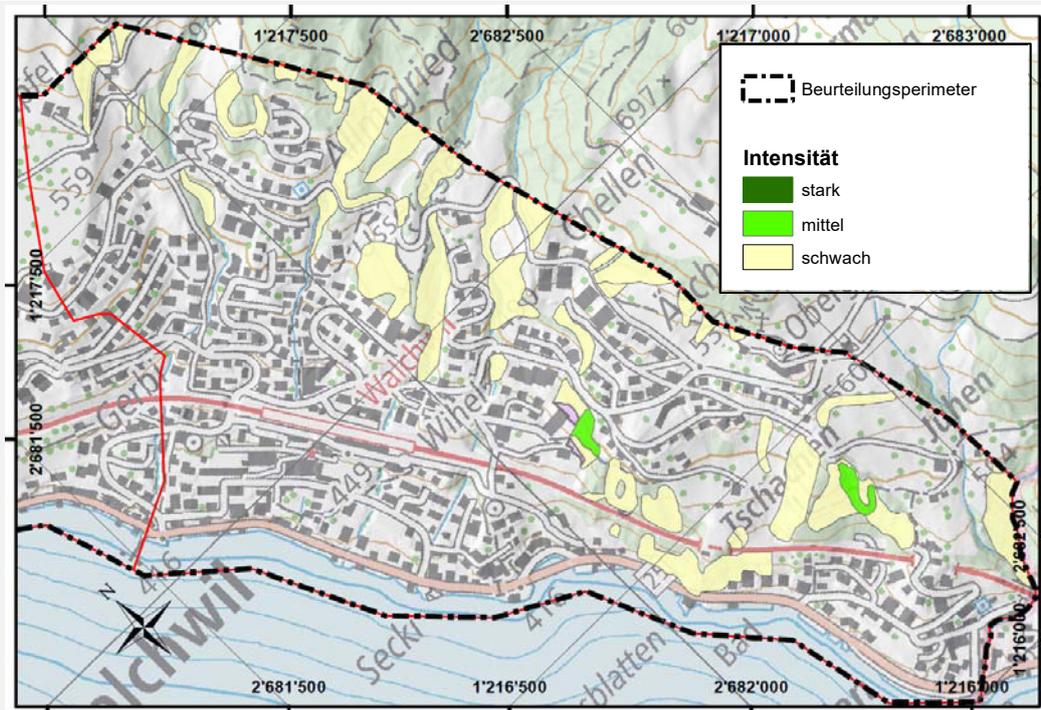
Wirkungsraum  
seltenes Ereignis  
(100-300 Jahre):

Sind in der Abbildung oben beim 300-jährlichen Szenario **als violette Flächen** abgebildet (Kleinstbereiche).

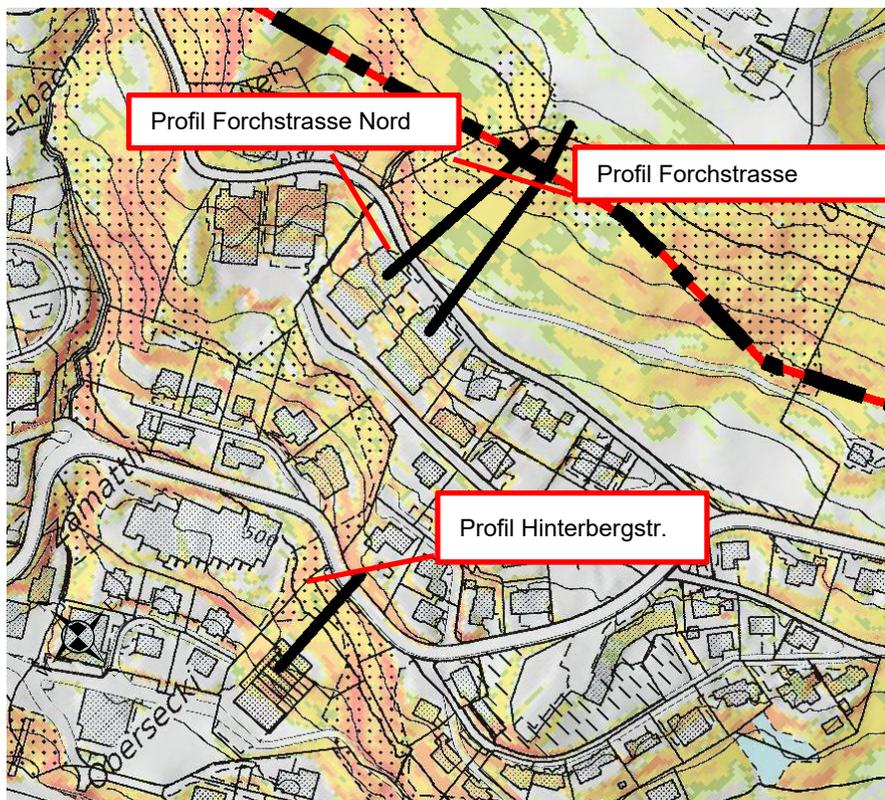
Links: Situation mit Profilsuren für 2D-Simulationen (schwarz), welche als Anhang diesem Faktenblatt angehängt sind (folgende Seiten).

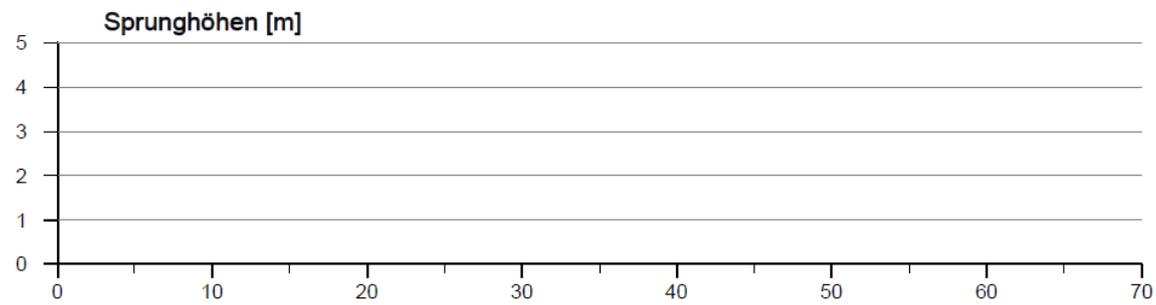
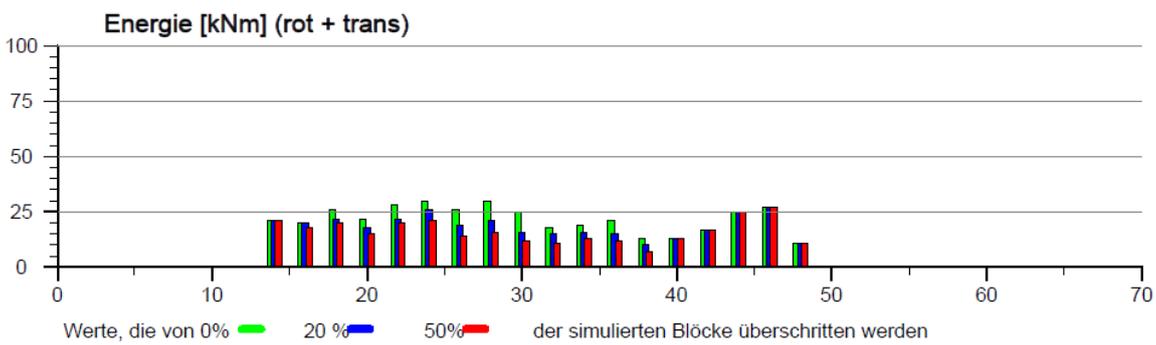
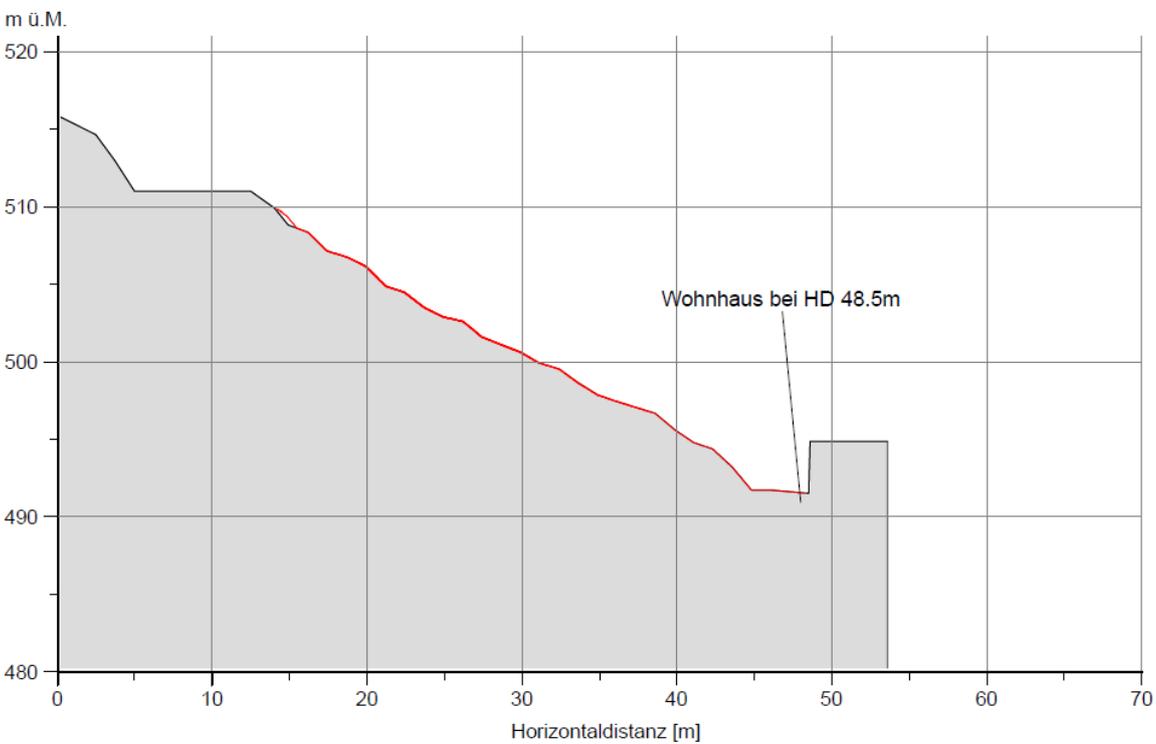
<b>Walchwil, Revision Gefahrenkarte</b> <b>PQ Sturz Süd, Profil Forchwald</b>	2319007	06.06.2019/ tb
	GEOTEST AG	
Häufiges Ereignis: 0.5 x 0.4 x 0.30 m, ca. 130 kg Startzone 3 - 12 m; Szenario Felsabbruch

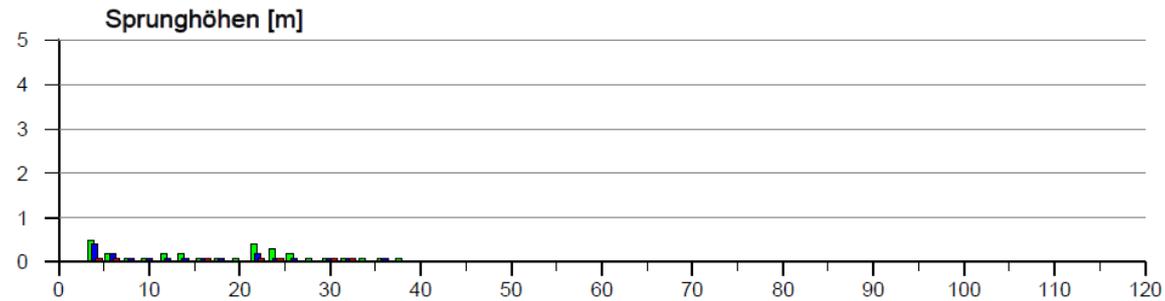
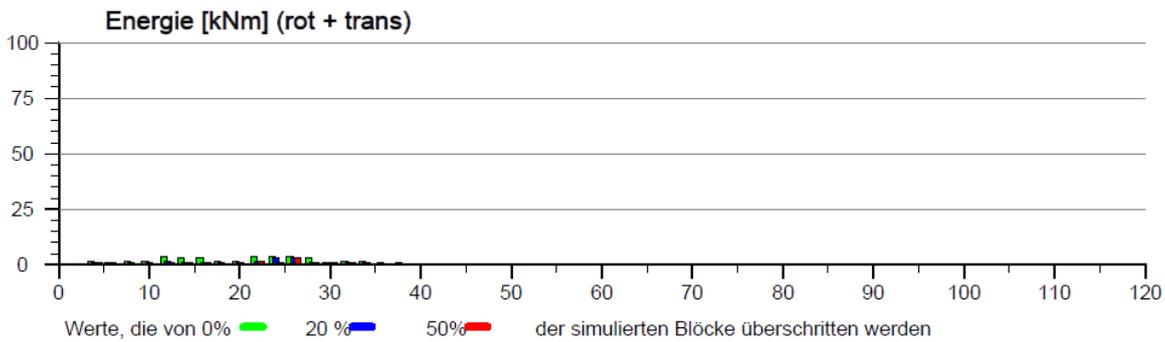
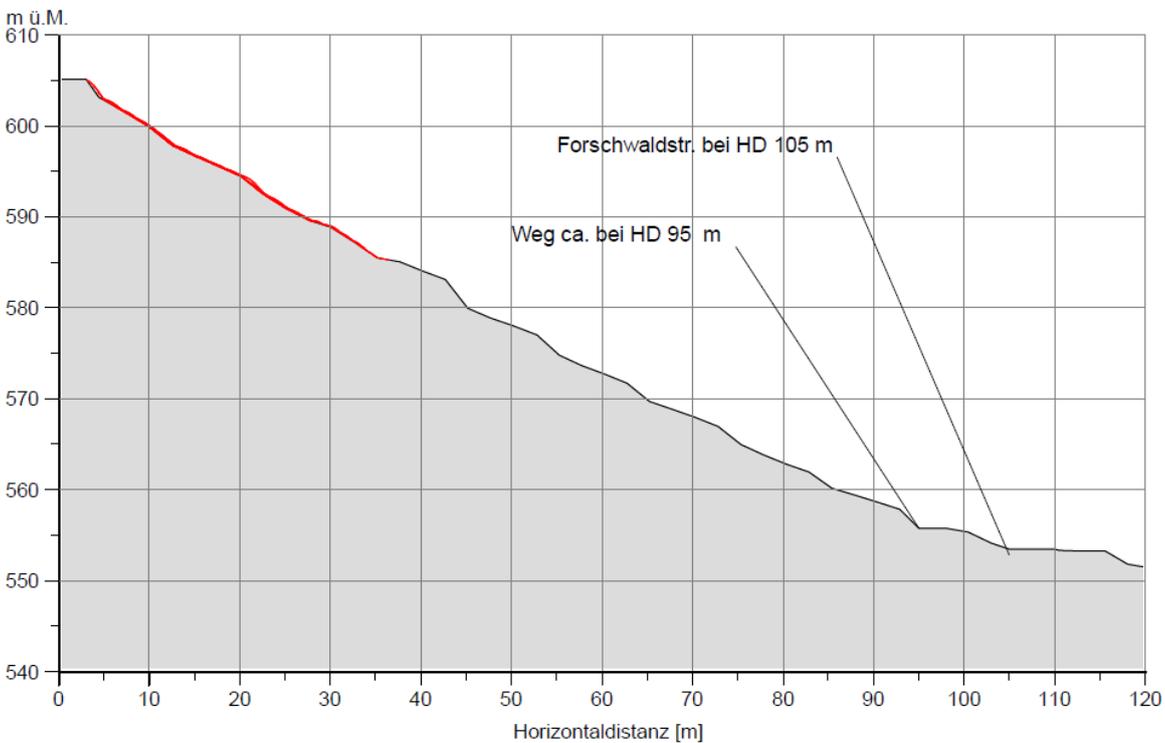
<b>Walchwil, Revision Gefahrenkarte PQ Sturz Süd, Profil Forchwald</b>	2319007	06.06.2019/ tb
	GEOTEST AG	
Seltenes Ereignis: 0.8 x 0.6 x 0.5 m, ca. 530 kg Startzone 3 - 12 m; Szenario Felsabbruch oder Windwurf

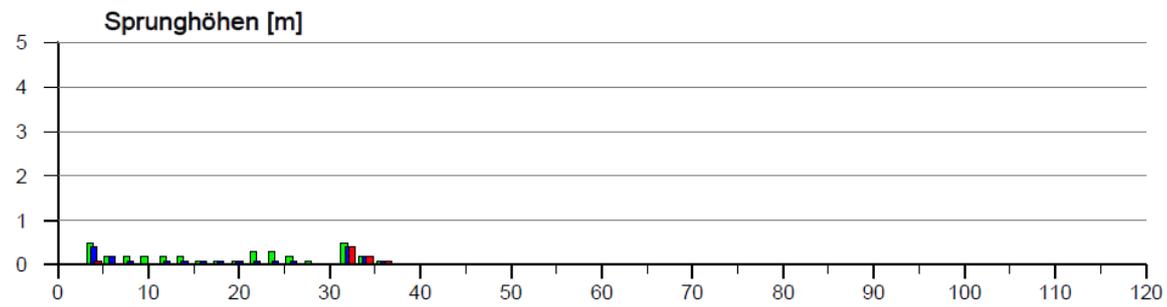
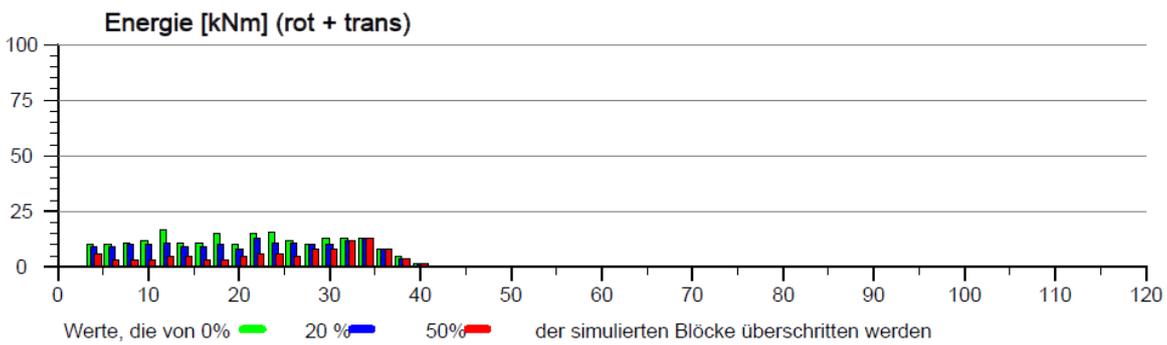
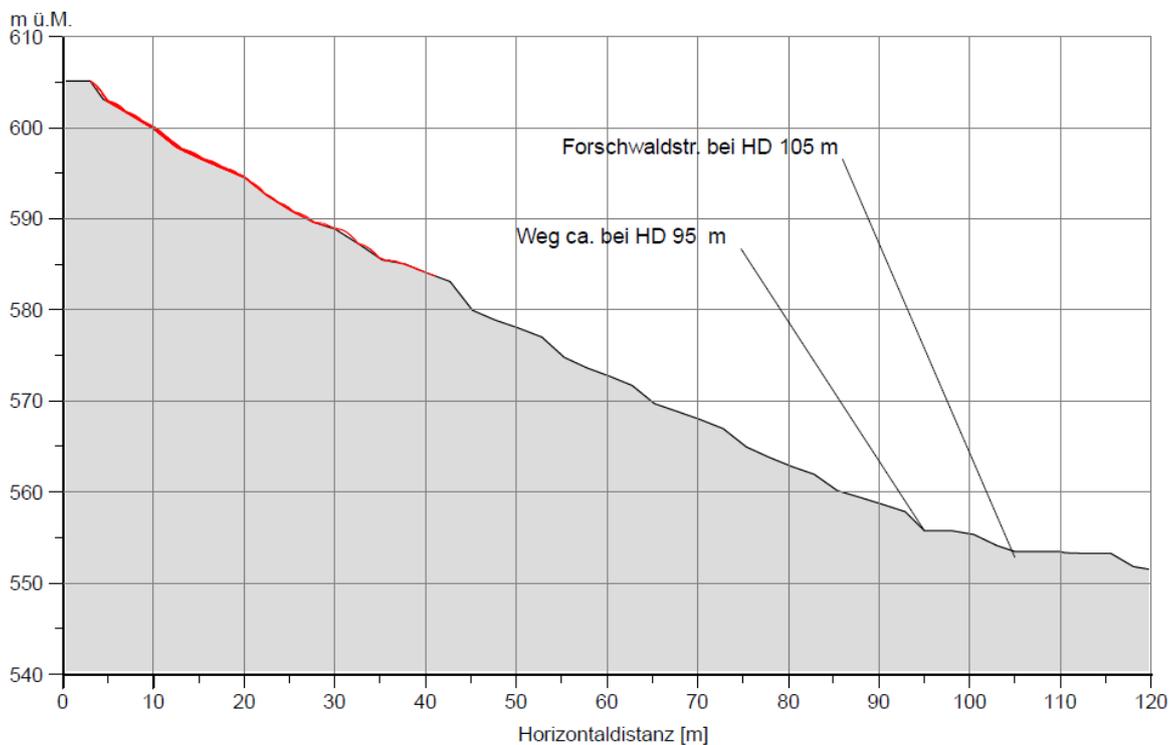
<b>Walchwil, Revision Gefahrenkarte PQ Sturz Süd, Profil Forchwald</b>	2319007	06.06.2019/ tb
	GEOTEST AG	
Sehr Seltenes Ereignis: 1.1 x 0.9 x 0.85 m, ca. 1.84 to Startzone 3 - 12 m; Szenario Felsabbruch oder Windwurf

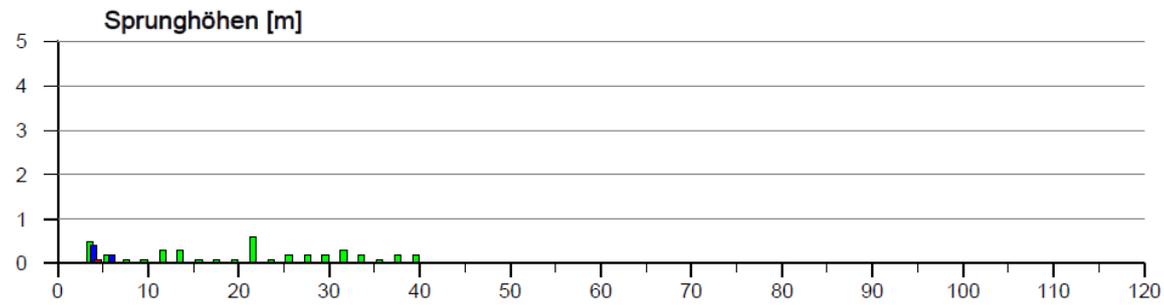
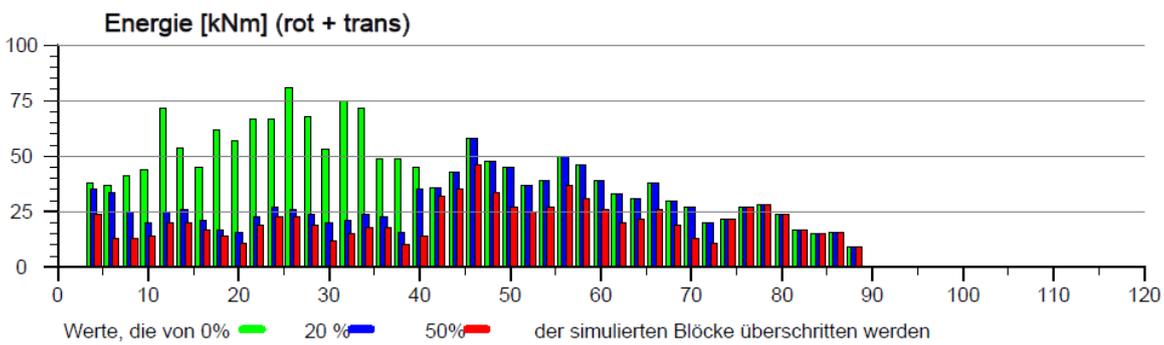
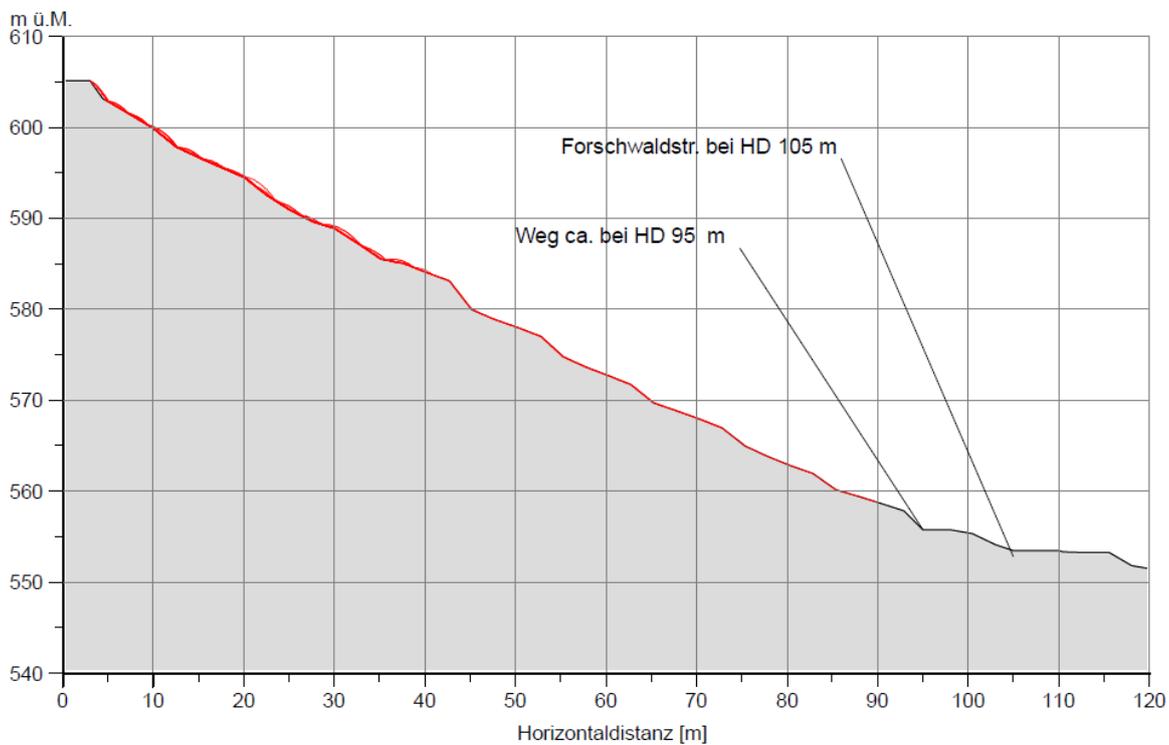
<b>Walchwil, Revision Gefahrenkarte</b> <b>PQ Sturz Süd, Profil Forchwald Nord</b>	2319007	06.06.2019/ tb
	GEOTEST AG	
Seltenes Ereignis: 0.8 x 0.6 x 0.5 m, ca. 530 kg Startzone 3 - 12 m; Szenario Felsabbruch oder Windwurf

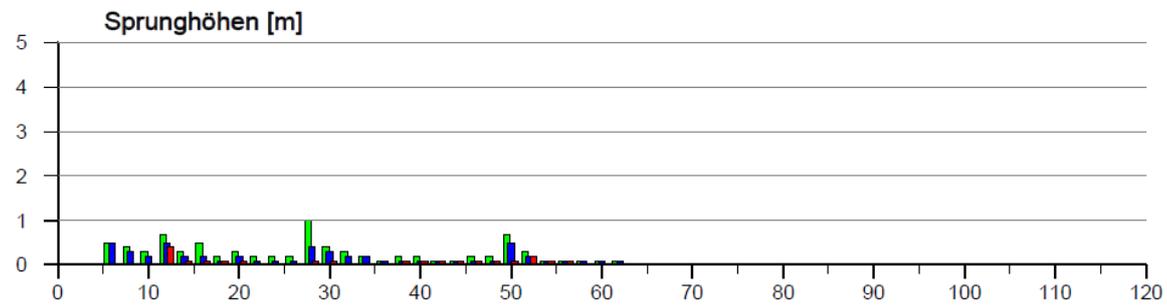
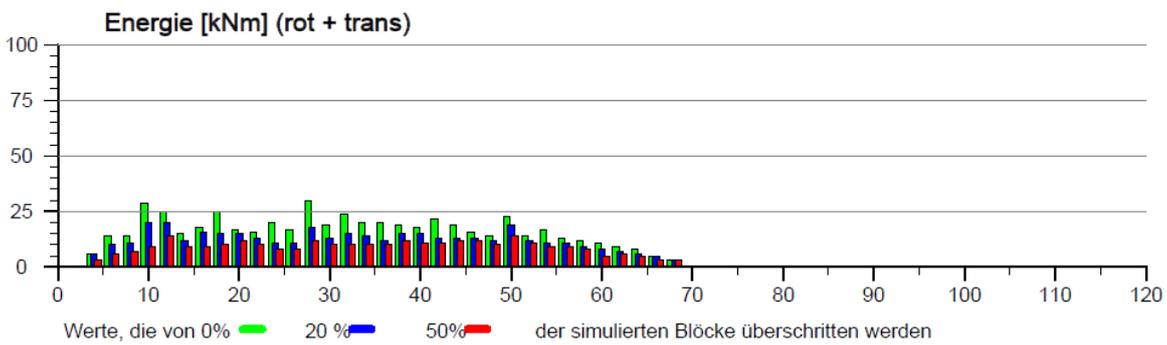
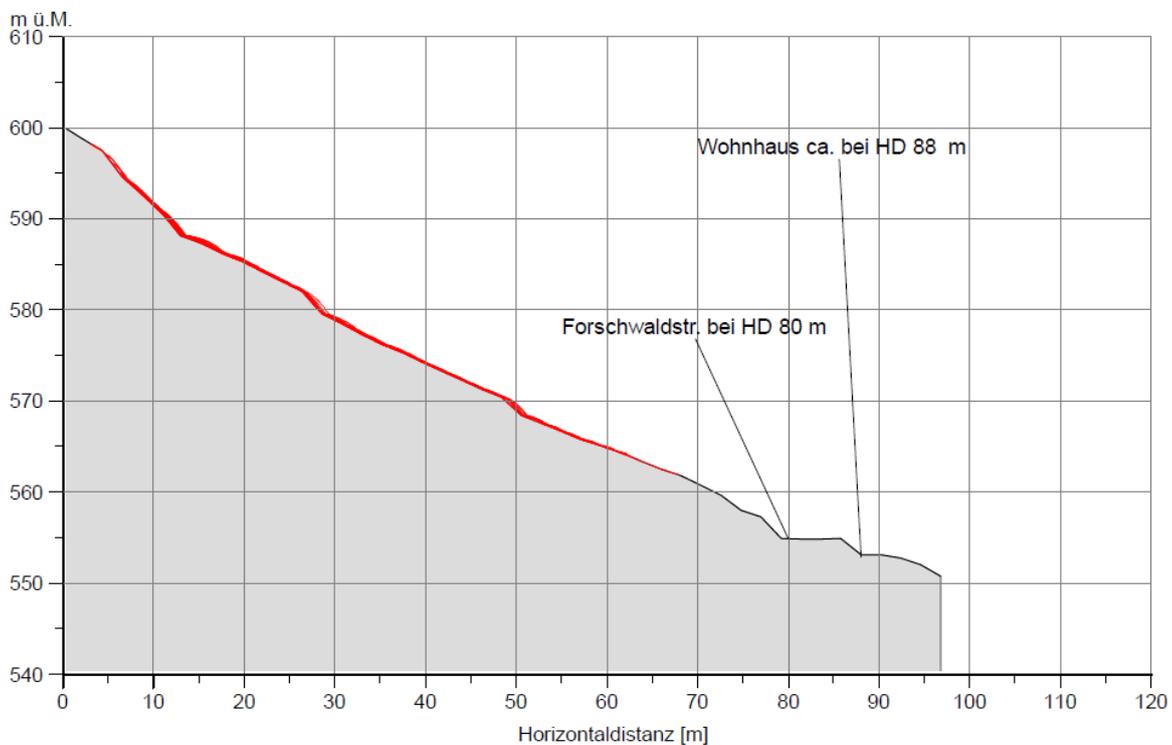
<b>Walchwil, Revision Gefahrenkarte PQ Sturz Süd, Profil Forchwald Nord</b>	2319007	06.06.2019/ tb
	GEOTEST AG	
Sehr Seltenes Ereignis: 1.1 x 0.9 x 0.85 m, ca. 1.84 to Startzone 3 - 12 m; Szenario Felsabbruch oder Windwurf
