Zug, 3. August 2021

Rutschungen bei Schönbrunn - Teilabschnitt Lorzentobelweg weiterhin gesperrt

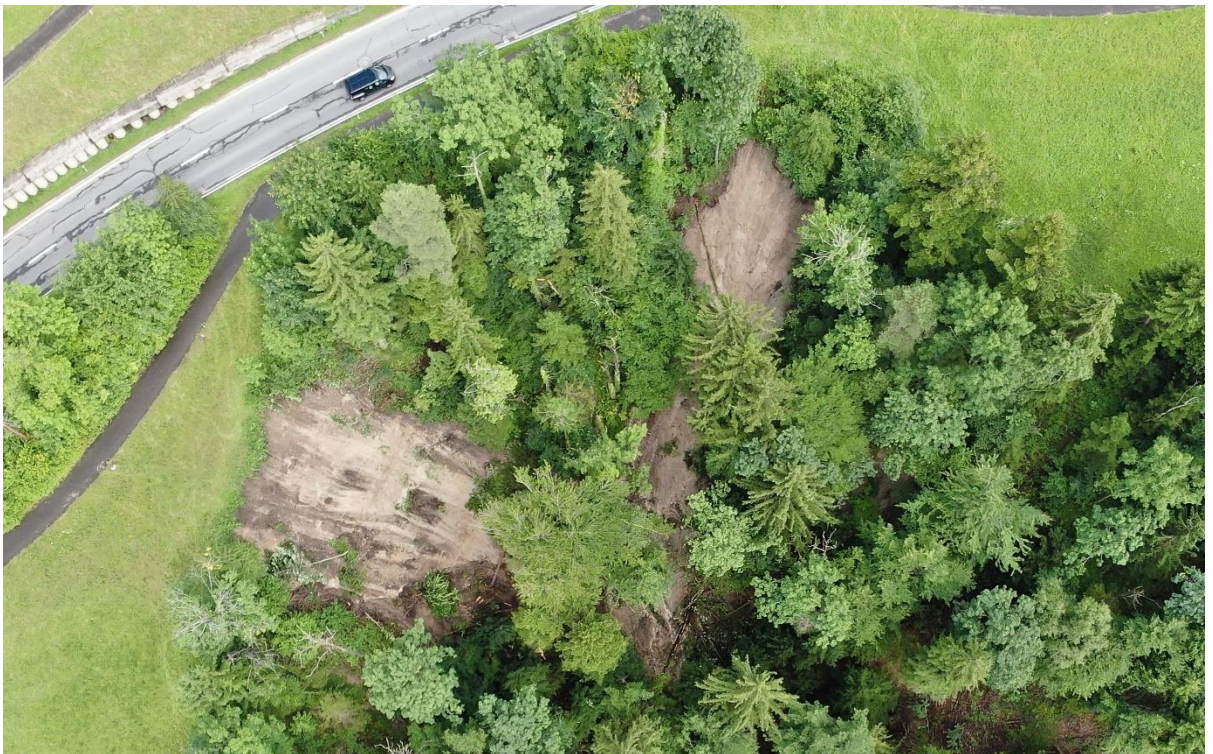
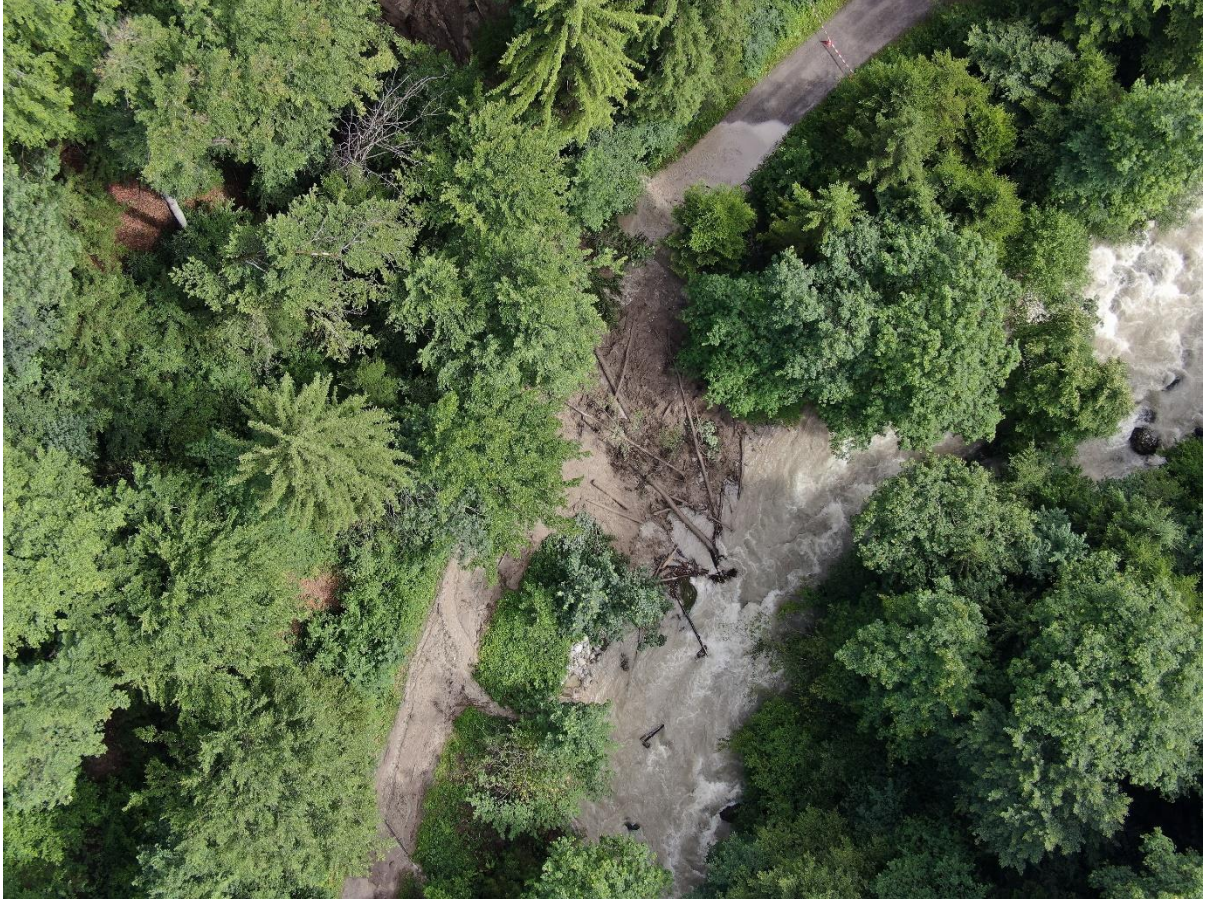
Zuger Polizei, 16. Juli 2021

Am 16. Juli kam es im Waldgebiet Schönbrunn, östlich der Lorzentobelbrücke auf dem Gemeindegebiet von Menzingen, zu zwei Rutschungen. Die wassergesättigte Erdmasse riss ganze Bäume mit und ergoss sich im Schönbrunnbach als Murgang nach 200 Metern in die Lorze. Dabei wurde der Lorzentobelweg massiv verschüttet. Leider verhinderte ein neuer Rutschanriss die erhoffte baldige Öffnung des beliebten Wander- und Veloweges. Es drohen weitere 150 Kubikmeter Erdmaterial in die Tiefe zu gleiten.

Sofort nach der Rutschung am 16. Juli wurde die durch Rutschmassen verschüttete Waldstrasse, die auch intensiv als Wander- und Veloweg benutzt wird, aus Sicherheitsgründen gesperrt. Das massive Gewitter vom 25. Juli führte jedoch dazu, dass die zwischenzeitlich geräumte Strasse ein zweites Mal überschüttet wurde. Zudem wurde ein weiterer Rutschanriss festgestellt. Die geologische Überwachung zeigte insbesondere nach dem niederschlagsreichen vergangenen Wochenende eine starke Kriechbewegung von weiteren 150 Kubikmetern Waldboden. Somit besteht akute Erdrutschgefahr mit nochmaligem Murgang über den Lorzentobelweg. Unter dieser Voraussetzung ist eine Öffnung des Weges aus Sicherheitsgründen ausgeschlossen. Für das Gebiet Höllgrotte besteht jedoch keine Gefahr: Die instabile Erdmasse ist zu gering, um nach einem Abrutschen ein Aufstauen der Lorze mit anschliessendem Flutereignis zu erwirken.

Das Amt für Wald und Wild prüft nun unter Einbezug von Geologen und in Zusammenarbeit mit der Gemeinde Menzingen das weitere Vorgehen. Dabei wird unter anderem das kontrollierte Auslösen der verbleibenden Rutschmasse geprüft.
